Delta Charger átnézés

Ezt bizony egy külsős cég csinálta, a Delta; *DSOC-3300W* típusú, *ECD16010010 Rev 7 (!)* modellszámú 3,3 kW-os fedélzeti töltő. A 7. verzió elég meglepő, mert biztos, hogy *Fisker Karma*-ból nem adtak el ennyit. Tehát fogok még ezzel találkozni más autókban is. A fedelet leszedve lefotózni sem volt érdemes, mert csak egy üres panel hátlapot láttam, így le kellett az alu öntvényről bontanom előbb, hogy lássak is valamit; ezt:

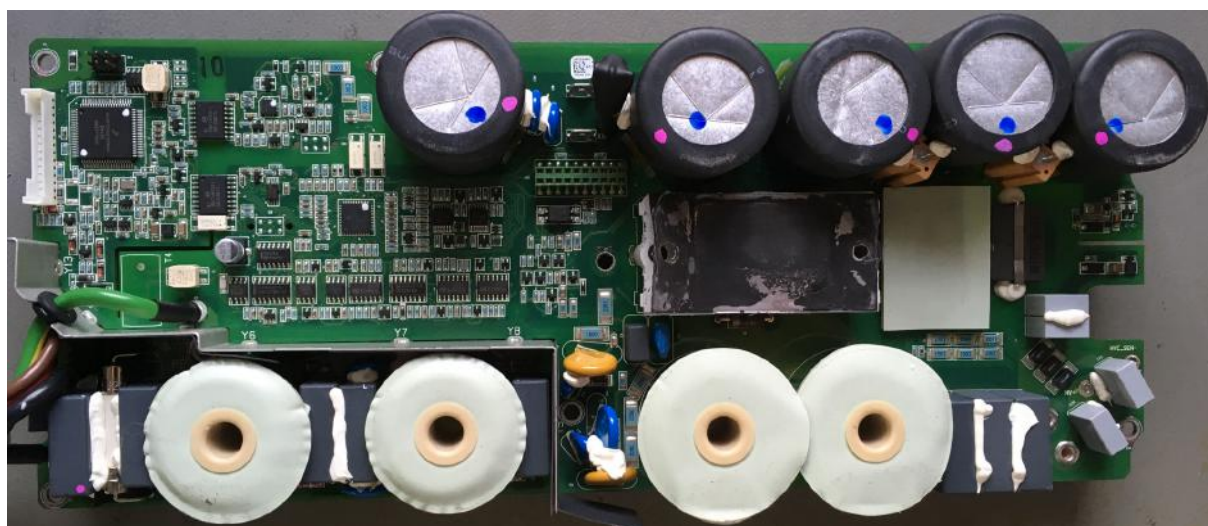
Az alsó négy kerek dolog torroid inductivitás, hővezető ragasztóval letakarva; de a fotózás kedvéért nem akartam lefeszégetni őket. A lényeg így is látszik: a bal alsó sarokban bejön a 230VAC, átmege a szokásos EMI/EMC szűrőkön, amelyek szépen, két oldalról is árnyékolva vannak egy fém kerítéssel. A bal alsó sarokban cselesen el van dugva a 2 db F30A-es olvadó biztosíték is két szürke kondenzátor közé. Utána a PFC két inductivitása jön, felette egy fehér kis kocka fekete lappal letakarva, erről majd később. Aztán fent a puffer-kondenzátorok sora, az oldalukra ragasztott méretes kisütő ellenállásokkal. A kép közepén két saru, alatta zöld kis csatlakozó; ezek mennek a tulajdonképpeni energia-konverterre; mert eddig csak a stabilizált busz-feszültséget előállító áramkörök voltak. Tulajdonképpen tetszetős, letisztult elektronika, mondhatnám, hogy könnyen javítható – de nem az! A már említett fehér kocka ugyanis egy Vincotech által gyártott, egyedi power modul, amely a sokat mondó *10-P0062TB099FH M195D49V52* felirattal rendelkezik. Konkrétan erről még annyit sem lehet meg tudni, hogy melyik az eleje és a hátulja; még az amúgy igen jól informált kínai kollégák sem hallották hírét, mert egyetlen kínai találat sincs rá. A legtöbb egzotikus alkatrész beszerzésében ugyanis ők járnak az élen; ha máshogy nem megy, akkor küldenek egy ugyanúgy kinéző üres dobozt, amire a kért feliratot szitázzák. ☺ Nem mintha előrébb lennék egy hamisított alkatrészsel, de hogy már olyan sincs belőle...

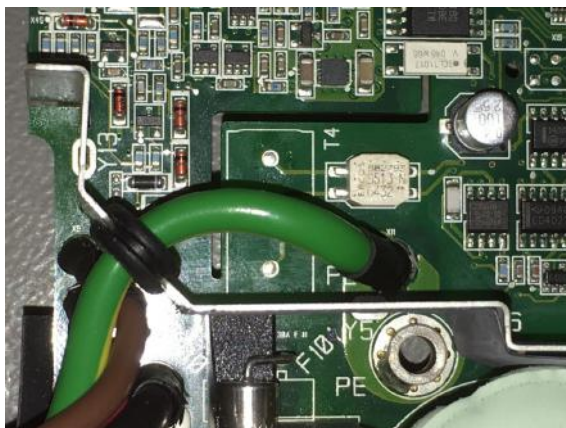
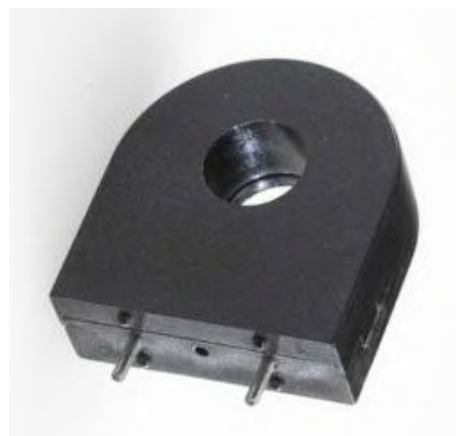
Egyetlen érdekes momentumot szúrok ki a panelen: minden töltőben van egy földhurok-hiba figyelő áramkör; ezzel azt nézi a töltő, hogy pl. szigetelő-zárlat vagy befolyt víz miatt ne kerülhessen a töltő földelt házára 230VAC, mert ha nem érintkezik rendesen a földelés – ami elég gyakori sajnos – akkor nehogy halálra rázzon valakit az autó megérintése. Erre vannak nyakatekert megoldások is, de nagyon egyszerűek is: ez utóbbinál a földelés vezetéken folyó áramot nézik. Illetve csak néznék, mert ahogy a fotón is látszik, ebben a T4 feliratú helyre „elfelejtették” beültetni a mini áramváltót, aminek a középső lyukán át kellett volna mennie az amúgy jó helyen és jó irányban haladó zöld-sárga földelés vezetéknek:

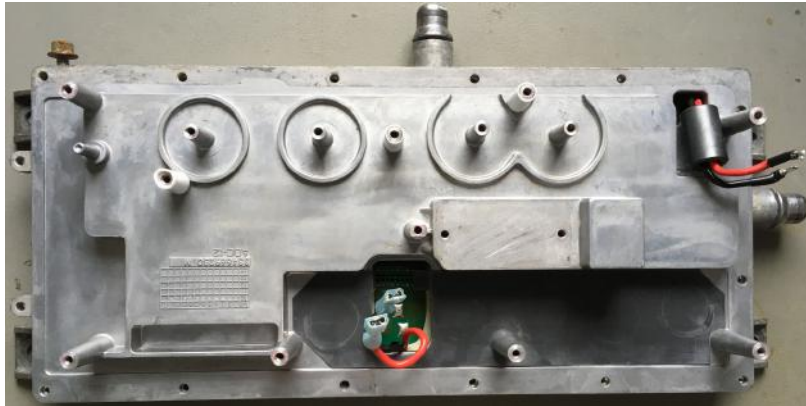
Sima felületű, precíziós alu öntvény, minimális mennyiségű utólagos megmunkálás kell csak neki. Persze víznyom ezen sincs sehol. Eddig minden a legnagyobb rendben... Talán alul keressem a hibát?

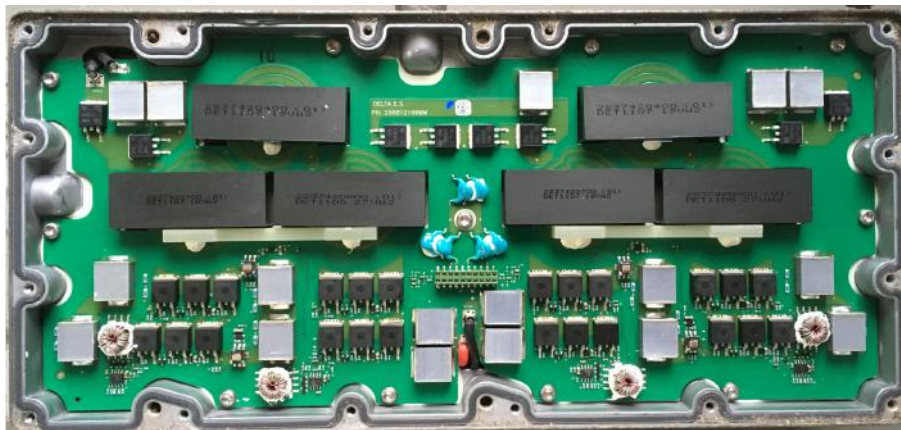
Víznyom, égésnyom, hiba ezen sincs. Mivel nagyon egyszerű szerkezet, gyorsan végig is mérek rajta mindent, de semmi hiba. Alul jön be a buszfeszültség, és két H-híd kapcsolja a 3 db planár trafót. Minden H híd 4 db kapcsolóelemből áll, egyenként 3 db FET párhuzamos kapcsolásával. 2x3x4, és meg is van a 24 db alsó FET; fent a 8 db hasonlóan kinéző alkatrész pedig gyors dióda, a két planár trafót egyenirányítja 2 db 4 diódás graetz. Roppant esztétikus, jól kimérhető, jól javítható szerkezet. Hogy a 3 db planár trafó miért tér el itt is, meg az Opel Ampera töltőjében is, azt majd még meg kell fejtenem egyszer, mert mindenhez én sem értek azonnal. De ahogy az is, ez is gyors javítás; majd ha egyszer komolyabban bele kell nyúlnom egy hasonlóba, akkor visszafejtem ennek titkát is.

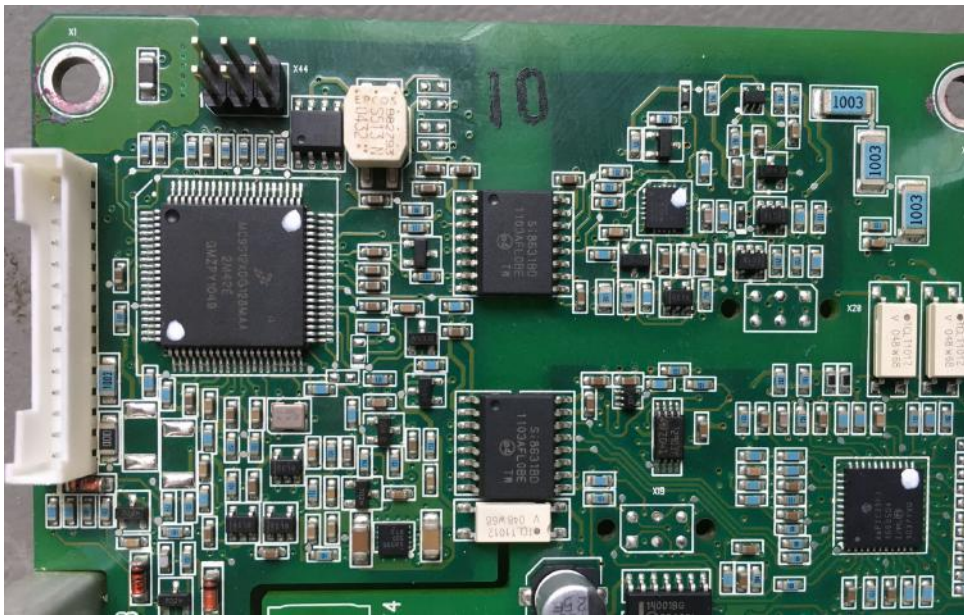
A fő processzora a 16 bites *Freescale* (volt *NXP*) *MC9S12XDG128MAA*, ami a *Microchip dsPIC33FJ16GS504* processzorával társalog, és szintén 16 bites, de DPS processzor. Mivel *déja-vu* érzéseim támadtak már a planár trafók miatt is, ránéztem a korábbi cikkeimre, és nem tévedtem: az *Opel Ampera* töltője kiköpött ugyanezeket a processzorokat tartalmazza, még a köztük lévő *Si8431B* típusú három csatornás digitális izolátor is egyezik. Az egyetlen eltérés a 3. processzor, ami szintén fehér pöttyel van megjelölve, és szintén van egy izolátora. És ami még árulkodik: a két kisebb processzornak nincsen beültetve a 2x3 pólusú programozó tűske-sora, de a fő processzornak igen. A *Fisker* megvehette a *Delta*tól a töltő komplett anyagát, és egyszerűen csak „kiírták” a processzorból a *Control Pilot* és *Proximity* jeleinek kezelését, amit átraktak a *BECM* modulba; ehelyett szoftveresen vezérlik CAN buszon át. És ezt az új programot egyszerűen rátölthetik a *Delta* által gyártott vezérlőre az *X44* csatlakozón keresztül. Úgyhogy „bajban lesz” az autó tulajdonosa, ha mégis a fő processzor halt meg (amire reális esély van a vízbetörés miatt, hiszen átvezethetett a 230VAC láb a max. 12V-os *Control Pilot* jelre). Bár égésnyomot nem találtam a *Control Pilot* jel áramkörében, de mivel nincsen sehol leválasztó műveleti erősítő, ez a jel egyenesen a processzorba mehet be. Márpedig ha itt volt túlfesz, és meghalt a fő processzor, én sem tudok segíteni, mert nem tudom a programját; és hiába vesz másik *Delta* töltőt, abban a kommersz program lesz, nem pedig a *Fisker* verziója. A feladat tehát egyszerű: ellenőrizni kell, mutat-e bármi életjelenséget OBDII-n keresztül a fő processzora a töltőnek. Ha igen, akkor a töltő 100%, hogy jó. Ha nem, akkor meg 100%, hogy nem is javítható...
