Kia Optima (2014) inverter

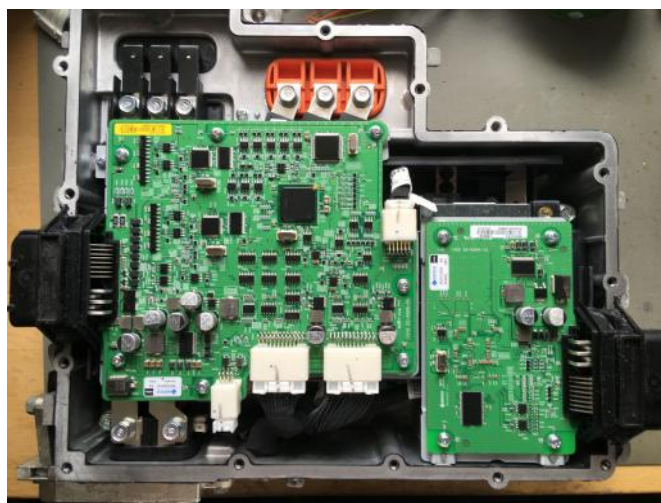
Sajnos a mai borongós időjárás mellett gyenge volt a napfény, így homályos lett a fotó, de azért a lényeg jól látszik. Azonnal ki is szűröm, hogy a jobb oldali kisebb panel kakukktójás!

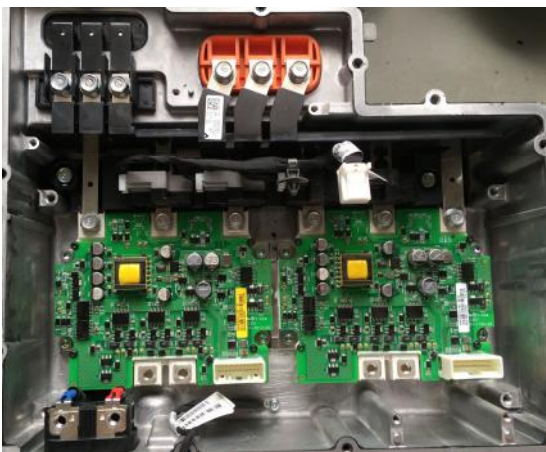
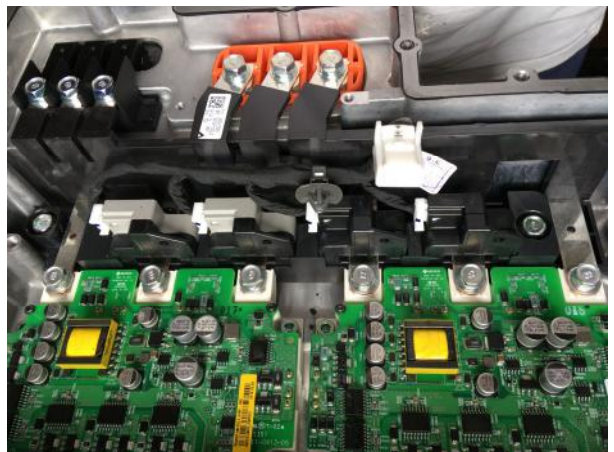
A két vezérlő panelt eltávolítva a buszfeszültség kondenzátora jön; a baloldali képen, a bal alsó sarokban kapja meg az akkutól a nagyfeszültséget, és éppen csak kivillan a lemezek alatt egy piros vezeték, ami viszi át a túloldalra a DC/DC konverterre. Ez a két vezeték az egyetlen kapcsolat az inverter és a DC/DC között (Ez a hibakeresés során lényeges infót jelent.) Az is jól látszik a képen, hogy igencsak jó dolgom van mostanában, mert belóg a pókhasam a fotó alján a képbe, amit eddig soha nem tapasztaltam, így kénytelen leszek fogyókúrázni. A kondenzátor a szokásos *Panasonic* gyártmány, 680 μF , max. 600VDC, plusz 2 db 280 nF zavarcsökkentő kondi van a közös, műgyantával kiöntött műanyag házban. Tehát már ezeket a kis kondikat is beleintegrálták a nagyba, hogy minél kevesebb alkatrészrel kelljen bajlódni. Sőt, látszik a fotón a kisütő ellenállás is (jobbra lent fehér), 120 kOhm / 10W. 10 csavar, és már kint is van a kondi:

Gyönyörű, erre nincsen más szavam! Eddig 10-ből 10 pont a *Kia Optimá*-nak, semmibe sem tudtam még belekötni. (Persze azért majd bele fogok.) A két IGBT végfok azonos NYÁK lap, mégpedig meglepő módon 2011-12-30 dátum szerepel a NYÁK-on. Persze nem azonos módon vannak beültetve, így nem csereszabatosak; az egyikén 2/2 Ohm a Gate ellenállás, míg a másikon 2/3.9 Ohm. Ebből már következik, hogy az IGBT-k sem egyformák, hiába azonos a tokozásuk. Sajnos gyártónévvel és felirattal nem szolgálhatok: a fogászati tükörrel ugyan be tudtam nézni a feliratokhoz, de semmitmondó rövid cikkszám szerepel csak rajta.

A jobb oldali képen az árammérő szenzorok vannak közelebből lefotózva. A kisebb áramú (azaz a benzines hibridben az önindítóként és generátorként felváltva használt) *Hybrid Starter Generator (HSG)* áramszenzorai a szürkék, a nagyobb áramú motor-inverteré feketék. Ezek is egyedi darabok; felirat is csak annyi van rajtuk, hogy a műanyag háza milyen összetételű – ez egy elég érdekes dolog, és erről azt hiszem, még nem írtam. Mostanában szokássá vált, hogy az összes eCar alkatrészen szerepel egy felirat, hogy százalékosan mi az összetétele. Pl. egy alumínium árnyékoló lapon hány százalék szilícium van az aluhoz keverve (könnyebben lehet fűzni, mert nem kenődik annyira, mint a tiszta alumínium), vagy a műanyagok hány százalék üvegszálat tartalmaznak merevítés gyanánt. Sok esetben anyagszám (anyag-összetétel-szám) van feltüntetve, így zöldfülű visszafejtők hasztalan keresgetik az adott típuszámú alkatrészt. Én meg már lassan fejből vágom őket, így rá sem keresek, mert minek?

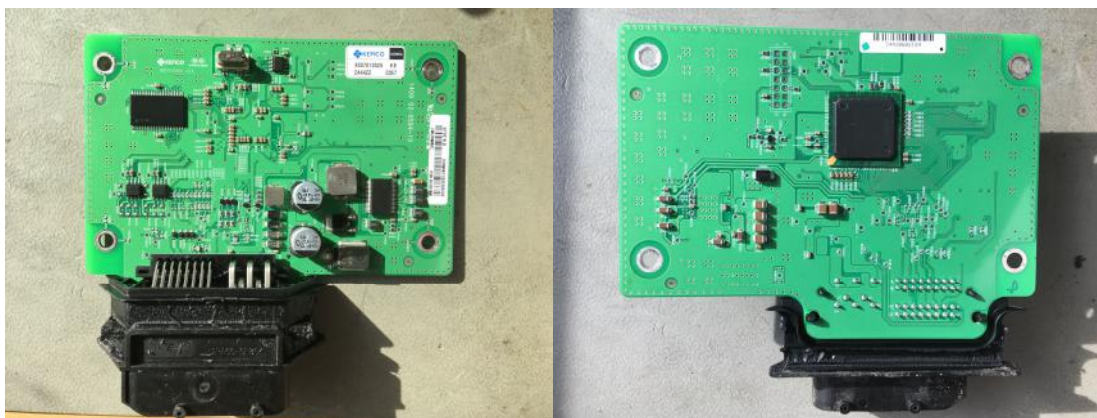
Miután végigmérécskéltem az összes végigmérhető dolgot, arra jutottam, hogy az inverter valószínűleg nem hibás, így a DC/DC oldal hibáját kezdtem el keresni. Összerakás során azért alaposabban is megnéztem a kisebb (kakukktójás) vezérlő panelt is, és ha nem lenne az elején már linkelt oldal, igencsak vakartam volna a kobakomat, hogy ez most minek, és mit csinál?

A panel a *HCU*, azaz a *Hybrid Control Unit* néven fut, és semmi egyebet nem tartalmaz, mint kettő CAN busz meghajtó IC-t, egy aprócska EEPROM-ot, egy nagy Flash-t és a procit. Amolyan tolmács-egységnek tűnik, aminek semmi, de tényleg semmi kapcsolata nincsen az egységen belül semmivel. Elég furá megoldás, és egy utólagos bele-barkácsolásnak tűnik...

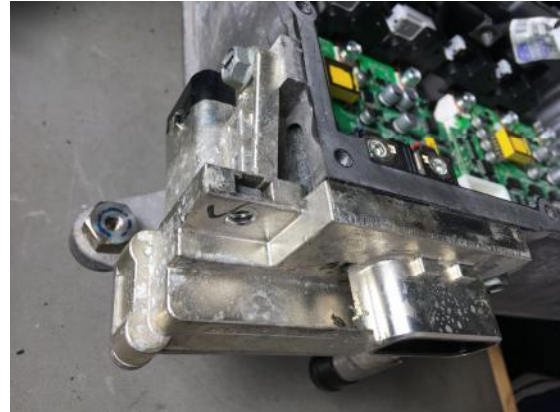
A másik dolog, ami nagyon nem illik bele a *Kia* amúgy csúcs-szuper elektronikájába, és ez is fekete pontot kap tőlem, az a DC csatlakozójára utólag rábarkácsolt leágazás. Egy bonyolult és eléggé feleslegesnek tűnő sarokelem van utólag az inverter oldalára csavarozva, aminek csak annyi a célja, hogy leágaztassa a nagyfesz, nagy valószínűséggel a klíma-kompresszorra. Ahogy a netes képeket nézegettem, van ennek az inverternek egy másik (korábbi vagy későbbi) verziója, ami csak abban tér el, hogy ez a toldás hosszabb, és tartalmazza a nagyfesz. biztosítékokat is.

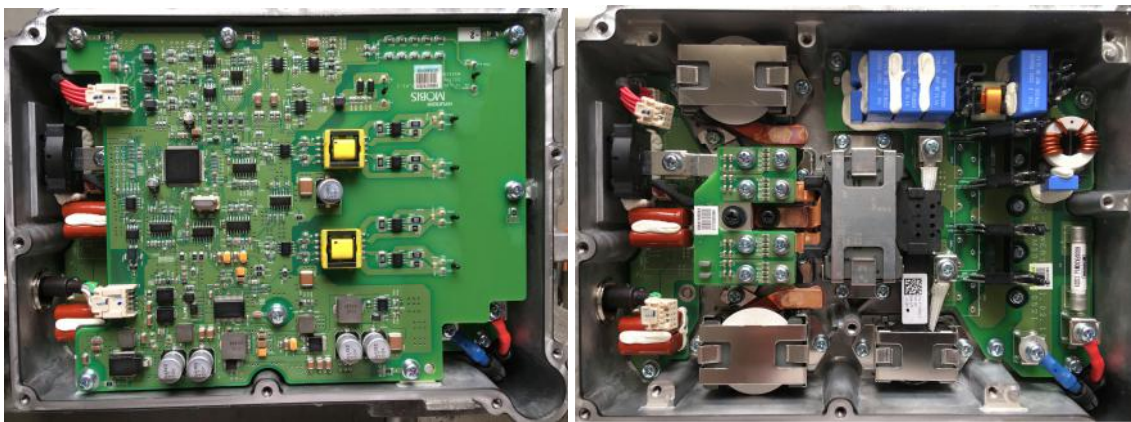
A bal oldali fotó a felső szint; alul kábelen bejönnek a vezérlőjelek, fent pedig átmegy az alsó panelre egy piros, nyolc eres kis csatlakozó, hogy a LEM kimeneti áramszenzort, és egy, a DC/DC egyenirányítójának hőfokát mérő érzékelő jelét a vezérlő panelre átvigye. Ez a panel is tartalmaz egy saját 12V-os tápot, ahogy a másik kettő is, egy CAN buszt, egyetlen egy processzort, és a szokásos részleteket. Szintén már ránézésre felismerhető az összes rész, ami egy ilyen DC/DC konverterben lenni szokott. A jobb oldali fotón a jobb alsó sarokban van egy külön nagyfeszültségű biztosíték, igazából ennek kimérése miatt szedtem csak le a felette lévő vezérlő panelt – na jó, meg a kíváncsiságom miatt, hogy mi van alatta. De azóta már azt is tudom, hogy felesleges: a felső szint jobb felső (ellenállás-láncrea menő) pontjain rá lehet mérni a biztosíték másik oldalára is, így legközelebb szétszedés nélkül tudom ellenőrizni azt is. Ami még említésre méltó, hogy sima TO247-es tokozású IGBT-k vannak a DC/DC-ben (kilátszik a csavarjuk), viszont így a vezérlőpanelt leszedve azokat is ki tudtam mérni szépen. Ahogy az is látszik, hogy rezonáns a primer oldal (azaz jó hatásfokú), és a szekunder oldalon is érdekes az egyenirányító megoldása a két darab segéd-induktivitással, amelyek szépen, szimmetrikusan vannak kialakítva. Talán ez a legszebb DC/DC, amit eddig láttam, és nem kellene sok, hogy szépen bekeretezve kitegyem a falra, mint modern korunk egyik jól sikerült művészeti alkotását.
