Nichicon Charger Gen2

avagy fejlődünk, fejlődünk?

Verzió: 1.00, 2019-06-25, Tata

Varsányi Péter E.V.

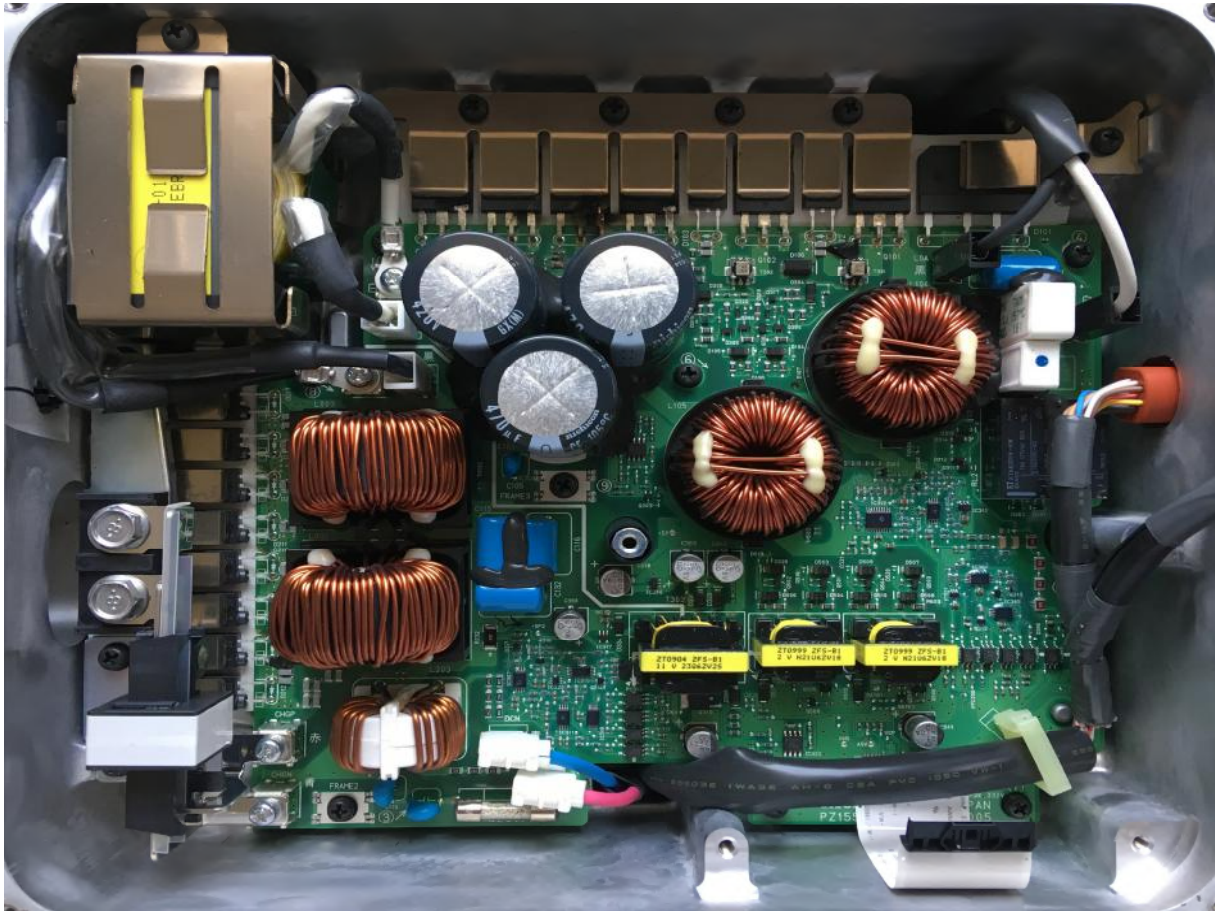
Na kérem, így néz ki egy normális fedélzeti töltő! Persze nem a legújabb és legmodernebb, de egy „jobban sikerült” kivitel. Az első verziót ott szidtam, ahol csak tudtam; iskolapéldája volt az elrontott tervezésnek. Mik is voltak a kifogásaim vele? (Akit érdekel a borzalmas előd, itt elolvashatja: https://varsanyipeter.hu/nichicon_charger.pdf)

- Rengeteg felesleges vezeték – Ebben kérem egy darab sincsen! A kisebb induktivitások átkerültek a panelre, vezeték nélkül. A nagyobbakat meg bekötötték egy rövid vezetékkel.

- Teljesen rossz induktivitás elrendezés – Az elődben alulra, egy sorba és egymás mellé tettek mindent, így természetes volt, hogy 20-30 centis drótokkal kellett bekötni őket. Itt volt hozzá eszük, hogy a legnagyobb trafót berakják a bal felső sarokba, pont a meghajtó és a fogadó rész közé, így a korábbi 8x20 centis vezeték helyett alig 10 centi az összes vezetéke. Ez nem spórolási kérdés, hanem a vezetékek rádió-sugárzása miatt kulcsfontosságú zajcsökkentési igény volt. Én azt csodálom, hogy az előző verzió hogy tudott működni olyan rossz konstrukció mellett.

- Felesleges műgyantás kiöntések – Ebben érdekes mód már nem kellett kiönteni őket. Az eddigi szerviz-tapasztalataim alapján amúgy pont a kiöntött alkatrészekkel szokott a gond lenni, mégpedig azért, mert nem tudtak rendesen hűlni úgy, hogy derékig nagyon jó hőszigetelő masszába lettek ágyazva.

- Áttekinthetetlen, géppel tervezett panel – Ezt is géppel tervezték, de a gép előtt olyan ember ült, aki az „AutoPlace” és „AutoRouter” ikonokra történő klikkelésen kívül máshoz is értett. Pl. gondolkodott! Az összes bemeneti rész szépen a jobb alsó sarokba van rakva, a processzor alatt van, alacsony sugárzással. Az egyre nagyobb teljesítmény egyre messzebb került a processzortól. A vezérlés, a primer és a szekunder oldal szép vastag, fehér vonallal jelölt módon el van választva egymástól, bár a fotón ez annyira nem jön ki szépen, mint a valóságban.

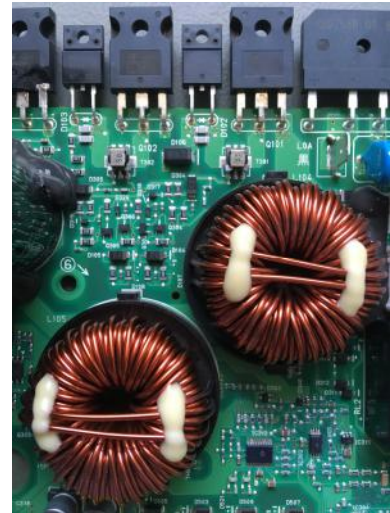
A legeslegfontosabb változás azonban az alábbi kép-részleten látható: a korábbi írásomban csúnyán megkritizált egy áramkörös PFC helyett kétáramkörös, „Interleaved” PFC-t terveztek rá. Szépen látszik fent a „kis dióda - nagy FET” félvezető-pár, amik kétszer szerepelnek, alattuk meg kicsit eltolva két kisebb tekercs, amik így már kényelmesen elfértek a panelen. Ez az új töltő ugyanakkora töltőáramot tud, mint az elődje, de a váltott ütemben dolgozó, feleakkora áramú energia-konvertáló miatt a bejövő feszültséget nem nagy „cafatokban” rángatja, hanem két, egymástól pontosan fél ütemmel eltolt feleakkora adagban. Összességében ezzel legalább a negyedére csökkennek az elektromos zajok, és rögtön nem kell a készülék tetejére egy hatalmas púp, két nagy zavarűző induktivitással, ami az elődjén volt. Egyszerűen máig nem értem, hogy volt bátorságuk azt a szemetet kiadni, sőt, szériában gyártani?! Nem volt egy szakember vagy főnök náluk, aki visszazavarta volna a tervezőket az asztal mellé, és terveztetett volna egy rendeset az utólagos taknyolások és kókányolások helyett?

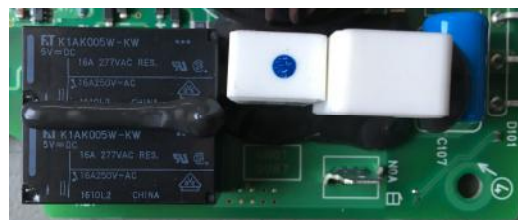
Egy másik tervezési hibát amúgy csak most vettem észre az elődben: abban csak egy relé volt, míg ebben, a jobb felső sarokban már kettő is van. Mivel csak egy relé volt az elődben, nem tudta magát soha kikapcsolni. Ha az EVSE rajta hagyta a feszültséget, akkor jöhetett nyugodtan egy túlfeszültség, és simán megölte az elektronikát. Ebben már azért van két relé, mert az egyik a lágyindítót hidalja át, a másik meg tökéletesen áramtalanít. Amit viszont máig nem értek, az az, hogy van benne két sorba kötött ellenállás, amely bár minden adata szerint azonos, csak az egyik nagyobb méretű. És mindig a nagyobbik megy tönkre! Majd ha lesz egy kis időm, megpróbálom ki-adatlapozni őket, miben térhet el a kettő; de egy ilyen „átlagos” kis alkatrészt megtalálni kész időpocsékolás. Feldob a net vagy ezer rossz találatot, de a jót nem.

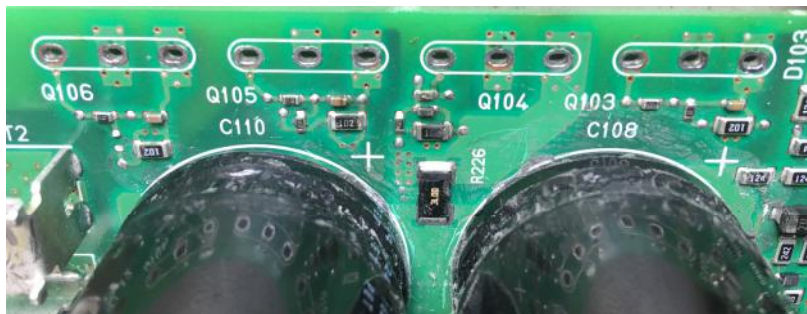
Visszatérve a mostani betegünkre, végül annak is meglett a hibája. Persze, látom én, hogy négy félvezető is kalapot emelt, és szénné van égve. De miért tette ezt? Ha csak kicserélném őket, nagy valószínűséggel újabb 4 szénné égett félvezetőm lenne, így előbb a hiba okát kell kiderítenem. A töltő érdekessége, hogy ugyanolyan típusú FET-ek és diódák vannak benne az összes pozícióban. Márpedig a PFC fokozat ép, és a 2. fokozatot jelentő konvertere szállt el, tehát biztosan nem a túlfeszültség végzett vele, mert akkor az az első fokozatot, a PFC-t ölte volna meg. Mivel pár alkatrészt takart a puffer-kondenzátorokat rögzítő ragasztó, elkezdtem levakargatni szép finoman – mire újabb és újabb alkatrészek bukkantak elő a ragasztó alól. A felénél már sejtettem is, hogy megvan a hiba. Sajnos a ragasztót nem fotóztam le, hogyan nézett ki eredetileg, csak a már levakart területet:

A FET-eket meghajtó ellenállásokat amúgy is picire vették, ez már eleve egy tervezési hiba benne. De amikor a ragasztóval leöntötték és rögzítették a pufferkondikat a rezgés ellen, ez a ragasztó betérítette az amúgy is pici ellenállásokat, amik aztán hűtési lehetőség nélkül lassan túlmelegedtek. És amint a 8 db közül egy megadta magát, az elhangolódott meghajtó kör saját kardjába dőlt, és mind a négy félvezető megölte magát, mert szemközt nyitották egymást.

Mivel ez a fedélzeti töltő ebben a formában egyelőre javíthatatlan (mert nem tudom a tönkrement ellenállások értékét), ha valaki esetleg ki tud segíteni egy másikkal, ne habozzon szólni! Nem teszem tönkre, nem is szedem szét, csak a fedelét lekapva mérek benne párat. Persze a legszebb az lenne, ha lenne egy roncs, és akkor azt szétszedve a teljes kapcsolási rajzát fel tudnám rajzolni könnyedén...
