Volvo V60 PHEV Inverter, avagy lakkom, lakkom, mondd meg nékem...

Verzió: 1.01, 2018-07-16, Tata

Varsányi Péter E.V.
Tel: +36-20-942-7232
Web: <http://varsanyipeter.hu/>
Email: info@varsanyipeter.hu

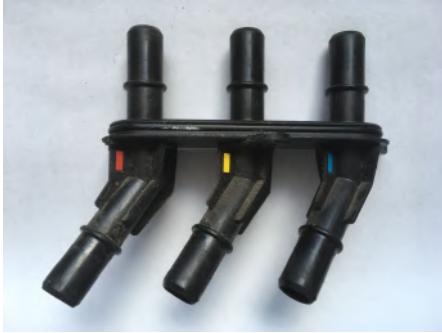
Azért írom, hogy furá, mert egy hatalmas alumínium teknőből áll, amin van egy fedőlap; ám meglepő módon a vízűtés a fedőlapra megy, márpedig a vízűtést soha nem bolygatjuk, mert később szivárogni fog. Ráadásul alul-felül vannak rajta narancssárga nagyfeszültségű csatlakozók, így ha megpróbálnám szétfeszíteni, ott bizony törne odabent sok dolog. A szép nagy fekete csavarok kihajtása után is csak a vízűtés bemarását volt szerencsém látni, így kellett egy kis idő, mire rájöttem a meglehetősen nyakatekert szétszedési módra. De nem csak ez tréfált meg: az első képen még látszik három fekete csöcsönk; a fotón ugyan nem látszik, de szépen meg is vannak jelölve piros, sárga és kék színnel. Lehet, hogy ezt most nem kellene elárulnom, de majd egy percre vizsgáltam zseblámpával, milyen érdekes egy nagyfeszültségű csatlakozó lehet ez, hogy nem látom benne a fém érintkezőket – mire leesett, hogy ezek csak hűtővíz átvezetők, és közülük sincs az elektronikához!

Nem tudom megállni, hogy néhány keresetlen szót ne írjak azért erről: ez az inverter az autó szíve; leginkább ez érzékeny a vízre, hiszen alul-felül majd 100 gyengeáramú és 8 nagyfeszültségű csatlakozása is van. Ha valahol, itt a vízzel óvatosan kellene bánni. Erre közvetlen a deknire rá van rakva egy sima toldó, amin összesen 6 helyen toldják a hűtővizet! Minek? Miért nem lehetett inkább „U” alakú bevágást csinálni az öntvényen, hogy a hűtőcsövek vágás és toldás nélkül menjenek a helyükre? Normálisak???

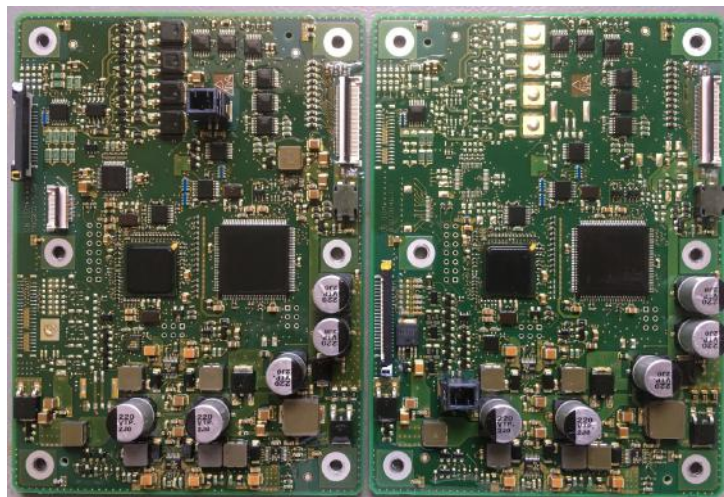
Lám, csak meg kellett fordítani az egyik vezérlőt 180 fokkal, hogy kiderüljön, hogy a két panel egy-és-ugyanaz. Annyi az aprócska eltérés, hogy a két panel eltérő módon van beültetve (szaknyelven *master* és *slave* egységként): a bal oldalra jönnek be a vezérlő jelek, így ott van egy fekete főliakábel csatlakozó, és ott van 4 nagyobb fekete kapcsoló-FET is beültetve felül; ezek vezérlik az inverterhez csatlakozó külső áramköröket. A jobb oldalin az alsó csatlakozó van csak beültetve, azon át kommunikál a két panel. A jobb oldali felső fehér csatlakozó meg a végfokokra megy, az azonos; ahogy azonosak a processzorok, és az alul található tápegység rész is. Lám, nem kell nekem sok, hogy rögtön fülig szerelmes legyek valamibe: engem már megnyert magának ez az inverter, és lassan elfeledem az idióta vizes mókát is a tetején...

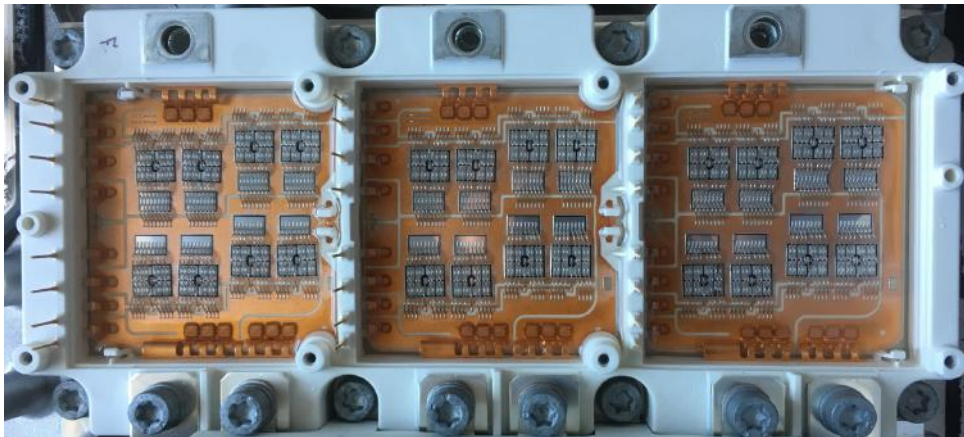
Itt legalul már csak a két IGBT modul látszik; mivel a DC Link kondi útban volt, azt is ki kellett szednem. A hiba szemre nem látszik, de a speciális IGBT mérőműszerem már kiszúrta a hibát: a jobb oldali motormeghajtó IGBT egyik kapcsolóeleme zártatos lett. Látszik is, ha jó a szeme valakinek (jobb szélső zóna, bal alsó sarok):

Ilyenkor jön a javítás legnehezebb lépése: tudunk-e ilyet szerezni valahonnan? Boltból épp lehetne, pár hét és potom 160.000,- Ft igazán méltányos ajánlat, de szerencsére mint mindig, a kínai barátaink most is a segítségünkre sietnek, és elfogadható áron, raktárról, gyorspostával egy hét alatt itt van egy használt. Ennek kapcsán érdekes intermezzo is felbukkan: a kínaiak – okosan – megérdeklődtek, hogy „natúr” kérjük a használt modult, ami így sérülékeny, hiszen ahogy ütik-vágják rakodásnál a csomagokat, letörhetnek a hosszú kivezetések – vagy kérjük ingyen a vezérlő elektronikát is, ami „megvédi” a modult? Persze ez utóbbira szavaztam, és a panel megérkezésekor első ránézésre gyanús lett, hogy a **Volvo V60** elektronikája és a kínai verzió mennyire hasonlít: azonos típusú alkatrészek, közel azonos beállítási paraméterek, és szinte tökéletesen azonos kapcsolás... Az is biztos csak véletlen, hogy postázás előtt minden azonosító adatot levakartak a kínai panelről. Így könnyű fejleszteni: ezért haladnak a kínaiak ilyen gyors tempóban az elektromos autó fejlesztésben, mert finoman fogalmazva is csak másolnak! De rengeteget segített a kínaiak panelje a visszafejtésben, mert azon nem volt lakk.

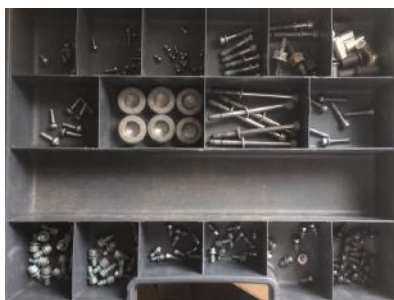
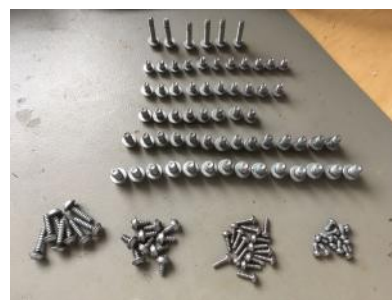
Most egyelőre a körmöm rágom; holnap fogják kipróbálni, hogy sikerült a javítás. Ha nem működik, tudom, hol és mi a hiba; de az újabb két hét lesz, mire alkatrészt szerzek hozzá és azt is kicserélem. De az biztos, hogy az összecsavarozás már menni fog: a Volvo inverterében ugyanis 18 féle (!) méretű és hosszúságú csavart használnak. Egyszer már össze sikerült rakni fejből úgy, hogy minden stimmel. De azért az se volt normális, aki csak a deknihez 3 eltérő méretű csavart tervezett bele:
