# Toyota (Denso) Inverter

Lassan ideje lenne kondizni eljárnom, mert ahogy jönnek az egyre nagyobb teljesítményű inverterek, egyre jobban szuszogok, ahogy felcipelem őket a dolgozószobámba. Egy **Toyota Lexus RX450H** invertere speciel pont határeset; fotózni is egyre nehezebben fotózom őket, ahogy lelógnak az antisztatikus munkaasztalomról. Mondhatnám, hogy olyan nagy, hogy mire az aljáról a tetejére érek, megnő a típuszáma is; a fenékén ugyanis még G9270-48030 van, de a tetején már G92A0-48061 a típuszáma.

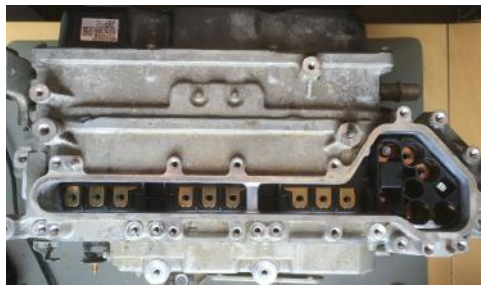
Persze mint mindenre, erre is van egyszerű magyarázat: két fenekű dobként az alja DC/DC konverter, a teteje meg maga az inverter. Mivel az alul kiálló vastag +12V-os tócsavar útba igazít a helyes oldalt illetően, már küzdök is a felső, erősen ráragasztott fedőlap leszedésével:

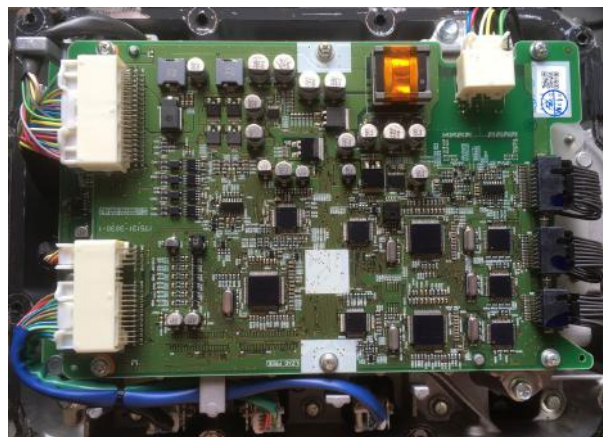
Szép, elsőre jól áttekinthető vezérlőpanel japán szokás szerint készült, 3 db teljesen azonos áramkörrel: réges-régen ugyanis rengeteg japán gépet javítottam, és már akkor feltűnt, hogy a japánok kerülnek minden bonyolítást, és szinte tankönyvi egyszerűségű megoldásokkal oldják meg a problémát; egy többszörös működést igénylő berendezésben pl. tökéletesen ugyanazt a mikroprocesszoros áramkört duplikálják annyiszor, ahány áramkör kell. Mivel már oldalról is jól látszott a 3 db 3 fázisú kimenete az inverternek, meg sem lepődtem a három azonos, *NEC 76F0081GC* típusú processzoron (adatlapot se találok róla, annyira ismeretlen proci), a 3 db kicsit kisebb, de még ennél is idegenebb típusú *TB9337FC* chipen (ez is jó japán szokás, hogy ha van valamire japán gyártású áramkör is, akkor azt fogják használni, és összetehetem a két kezem, ha legalább egy japán nyelvű adatlapot össze tudok róla vadászni), és végül a szintén 3 db *TAMAGAWA AU6802N1*, ami egyedülként beazonosítható chipként, resolver-digitális átalakítóként a motorok pozíciójának mérésére szolgál a jobb alsó sarokban, a szintén 3 db fekete csatlakozó mellett. Alul nem kell nagy logika, hogy kitaláljam, hogy az árammérőkről jönnek az áramjelek a bal alsó fehér csatlakozóba, és a mellette katonás rendben sorakozó 6 db műveleti erősítőbe. Végezetül a bal felső fehér csatlakozó a „rendszer-csatlakozó”, 4 db CAN busszal – nofene, van egy kakukktójás? ☺ Ja persze, lent van a DC/DC panelje, biztos arra megy. Jobb felső sarokban meg a fehér csatlakozó ritkás lábaiból már rögtön következik, hogy ott jön be a nagyfeszültség a feszültség-mérő áramkörökhöz. Ennyire „könnyű” feladat egy japán elektronika funkcióinak beazonosítása; erre utaltam a „tankönyvi” egyszerűséggel.

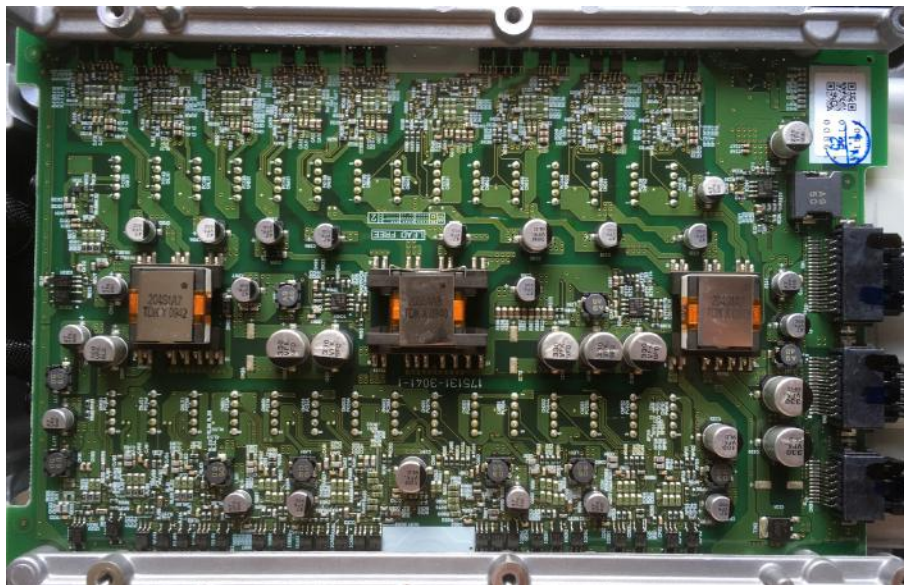
Nagyon nem is köt le a vezérlőpanel, mert a hibajelenség az, hogy erős gázfröccsre letilt az autó „performance” hibaiüzenettel. Már ennyiből sejtem, hogy a teljesítmény-elektronikában lesz a gond, így árok tovább:

Na, itt már azonnal láttam, hogy gond van! Egy inverterben 6 db kapcsolóelem van; egy háromfázisú motorhoz ugyanis kell 3 felső oldali és 3 alsó oldali kapcsolóelem. Egy *Nissan* inverterben 6 db van; egy *Volvo V60 PHEV* inverterében viszont – mivel egyben van a motor (engine) és a generátor invertere is, ezért 2x6, azaz 12 db. Egy *Opel Ampera* inverterében már 18 db, mert a hajtómű olajszivattyújának is van egy invertere a motor és a generátor mellett. De ebben a csodában 30 (!) db kapcsolót látok!!! Alul van 15 db, meg felül 15 db, katonás rendben. És ami gondolom nem csak nekem tűnik fel, hogy egy árva nagyfeszültségű vagy nagyáramú csatlakozó nincs, csak a vezérlőjelek. Bekukkantottam a panel alá, és szó szerint lefagytam: illet még 25 év alatt soha, sehol nem láttam!!!

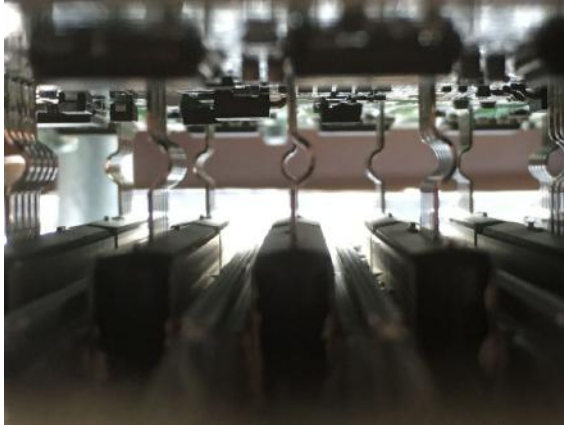
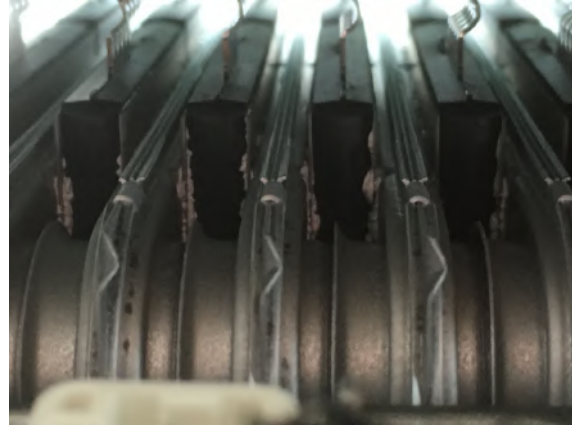
Kérem szépen, tessék elképzelni egy régifajta öntöttvas tagos radiátort, amelynek elemei közé az ember bepaszíroz egymás alá két-két kötet Révai Nagylexikont. 16 radiátor tag van, 2x16 db tömítéssel (!), közöttük van 2x15 db fekete micsoda, aminek 5-5 pipaszár lábacska a panelbe van forrasztva. És hogy ez az egész egyben maradjon, egy régi IFA teherautó hátsó kerekének laprugós felfüggesztését tessék elképzelni: két vastag, lapos és íves rúgólemezzel van összepaszírozva, mely két alumínium görgővel van kitámasztva a két végén:

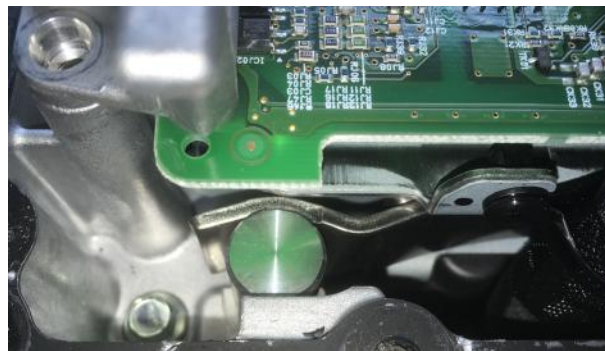
Ez valami elképesztő konstrukció! Összeszerelni még össze lehet; beültetik a panelbe a 30 db fekete kapcsolóelemet, összekészítik a radiátor-elemeket a tömítésekkel, hővezető pasztát kennek a radiátor-felületekre, a két fésűs szerkezetet összetolják, aztán a rugót megfeszítve a két görgővel kitámasztják, ami szépen összenyom mindent egybe. Szétszedni? Esélytelen! A hővezető ragasztó összeszáradt és már köt, mint a jó beton. A radiátorelemek papírvékony alumíniumból vannak, a gumija viszont már kb. gránit puhaságú; hiába szedtem ki a görgőket, az egész úgy egyben volt, hogy dinamittal sem tudtam volna szétszedni. Gyors telefon a tulaj irányába, hogy most mi legyen; hála nagylelkűségének, rám bízta a folytatást, ami nem sok jót jelent ennek az inverternek...

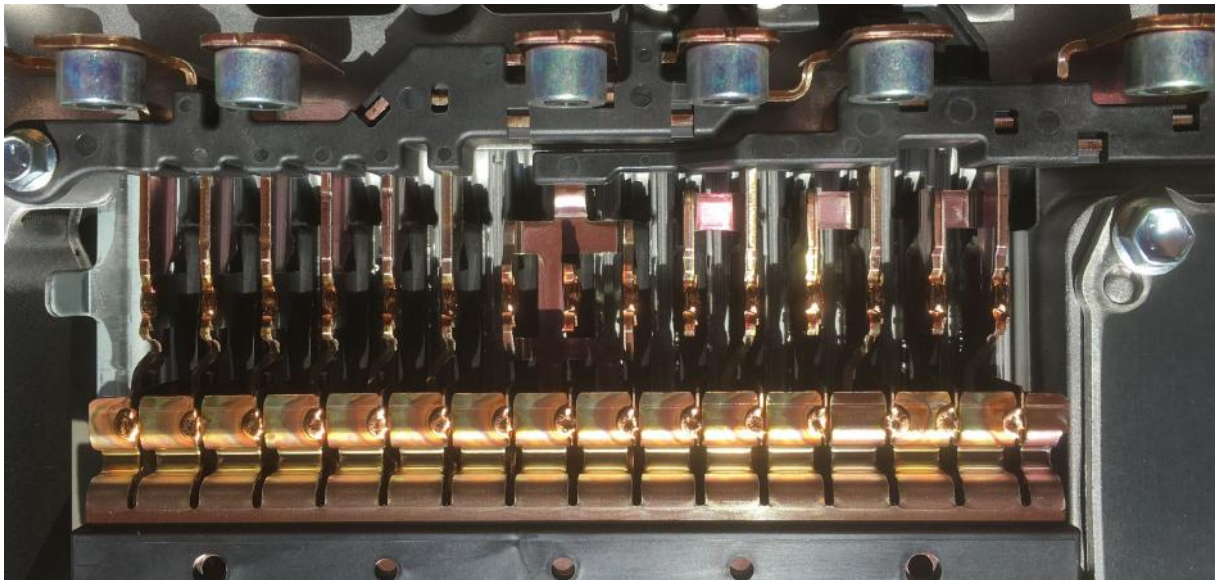
Nos, a kapcsolófokozat 3 db réz sín szétcsavarozása után egyben lejtött – már úgy egyben, hogy a vastag külső alumínium kerettel, meghajtó panellel, radiátorral, áramvezető sínekkel, egy nagy induktivitással egyben. Az áramvezető síneket tudtam róla egyedül lecsavarozni, de a maradék úgy egyben van, hogy arra nincsenek szavak: **hegesztve van!!!**

Annak a 30 db fekete izének, amelyeknek felül csak 5 pipaszár lábacska van, alul széles, dupla rézlemez kivezetései vannak. Az alsó hegesztéssel közösítve van a negatív elektródára; a felsők meg mennek a dolgukra: a bal szélső három az első inverter kimenetre megy; a következő három a középső inverter kimeneteire; a középső három kapcsolóelem közösítve van, így az valószínűleg a regeneratív fékezéssel, és a jobbra lévő, alumínium öntvénybe jól beleragasztott öklömnyi induktivitással kapcsolatos step-up/down kapcsolója; a következő hat modul pedig párosával közösítve van. És a sejtésem kb. beigazolódott a hibát illetően: a motor kapcsolóelemei párosával vannak, de az egyik valószínűleg meghalt és nem kapcsol, így a teljes terhelés az ikertestvéreire maradt. Az autó éppenséggel megy, de amint kap egy erősebb gázfröccsöt, az egy szem kapcsoló túlmelegszik a dupla áramtól, mivel a testvére halott; ezt az elektronika érzékeli és azonnal letilt, mert nem tudja mire vélni, miért esik a *performance*.

A képen csak az egyik 15-ös sor látható, a másik már nem látszik; teljes mértékben takarja a közös negatív elektróda. Ahogy nem látszik az a 2x10 db TQFP64 tokozású meghajtó chip sem, ami a panel alsó, hozzáférhetetlen oldalán van; ez a 2x10 chip hajtja meg az első inverter 6, a középső inverter szintén 6, a fékezés 2, és a motor, szintén 6 db kapcsolóelemét – és ki is jött a matek, megvan mind a 20!

Ezen kb. semmi sem javítható! Még ha nem 64 hegesztés lenne rajta (30 db kapcsolóelem 2-2 lába, plusz induktivitás és áramköre), hanem 64 forrasztás, akkor is kb. lehetetlen lenne a negatív közösítő fémlemezt leszedni, mert 15 helyen kellene egyszerre felmelegíteni pákával, hogy megmozduljon. De még ha le is flexelem a hegesztéseket, a radiátor maga olyan vékony anyag, hogy a körmőmmel behorpasztom. Lehet, hogy unalmas óráimban majd szétszedem, mert érdekel ez a fekete kapcsolóizé, amihez hasonlót még 25 év alatt egyszer sem láttam, de a tulajdonosnak előbb szeretném egyben megmutatni, mert gépészmérnökként érdekli a kütyü őt is. Szóval nincs más út, mint árok tovább, és lefotózom a pufferkondenzátort:

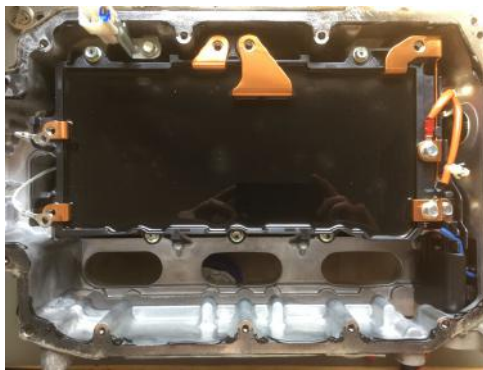
Bal oldalt van egy kisütő ellenállás, aminek csak a drótsjai látszódnak, érdekes módon egy szem csavar tartja egy fém villával, így nulla a hőátadás hatásfoka, pedig alatta síkra mart alu öntvény van a vízűtéssel. Mintha kimaradt volna a hővezető paszta... Persze nem ez a baja, ez csak a szokásos keckeckedés. ☺ Jobb oldalt a nagyfeszültség megy le a DC/DC részére. A kondin egyetlen egy furcsaság van, hogy páratlan számú kivezetése van; és az ilyen mindig kérdéseket vet fel nálam; szerencsére a felirata adja a megfejtést:

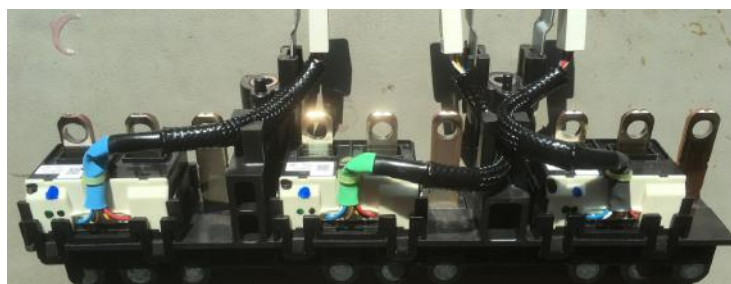
Ahogy már írtam, a középső 3+3 kapcsolóelem közösítve van, és a jobb oldalon lévő nagy induktivitással egy visszatáplálás akkutöltőt csinálnak a regeneratív fékezéshez; ennek van egy külön 378 µF-os kondija a tripla inverter közös, 1886 µF-os kondenzátorával egy tokban, közösített negatív kapoccsal. Ja, és majd elfelejtettem, a kivezető sínek is érdekeseek lehetnek:

Mint látható, „spórolásból” az áramot csak 2-2 fázison mérik, hiszen a 3. fázison már csak a kettő előjel-helyes összege folyhat. A vonalkódos cetlikből arra tippelek, hogy sorban 300A, 400A és 700A-es a méréshatáruk; a meghajtó motornak a legnagyobb. Tehát ez alapján egy-egy ilyen fekete kapcsolóelem potom 400A-t tudhat legalább. Szép teljesítmény...

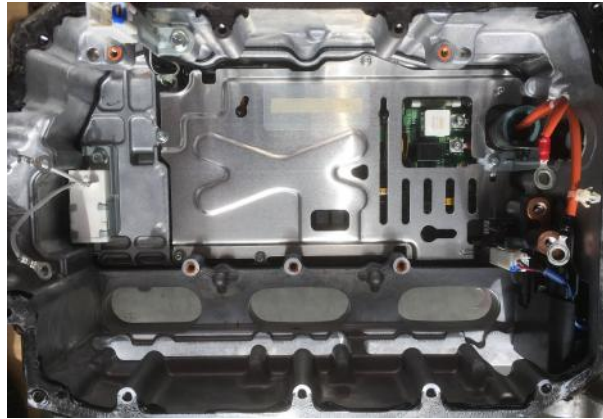
Még egy szint van hátra, a DC/DC. Árnycoló lemez van felette, de egy fotót azért lőttem:

Jobb oldalt van egy vicces kis dolog: egy ferrit zavarászűrő a narancssárga tápvezetéken. A japánok a jelek szerint imádják a szigetelőszalagot! Az összes eddigi japán gyártmányú autós elektronikán volt belőle egy csomó. Nekem meg a heppem, hogy utálom a szigetelőszalagot: még nagyon régen, szervizes koromban cégeknél jártamban-keltemben rendszeresen futottam bele a helyi „szakembör” keze nyomába, a szigetelőszalaggal **vastagon** betekert alkatrészbe. Mert mint tudjuk, egy kalapáccsal, egy snitzerrel, egy csőfogóval, és egy – lehetőleg idióta színű, pl. sárga vagy szürke – spulni szigetelőszalaggal minden megjavítható! Nos, japánban nem volt éppen raktáron rögzíthető ferrit-tartóból, így rá szigetelő-szalagoztak egy műanyag tartófület, aztán szivacsba tekerték, és hogy kinézzen, kapott szép szigetelőszalag bandázst is. A belsejét lefotóztam, a külseje meg fent látható. Ne felejtjük el, ez egy luxusautó invertere!

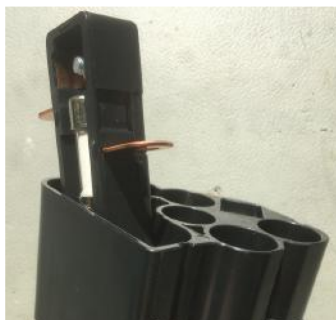
Na jó, hogy ne csak rosszmájú legyek, pedig most nagyon jól esik a májammak: van ebben az inverterben egy kolosszálisan zseniális megoldás is! Ezúton ajánlom a BMW mérnökeinek! Az inverterben van egy kiegészítő (*auxiliary*) csatlakozás, annak meg egy biztosítóka: de nem ám az inverterben elásva, hanem a csatlakozójában, kívülről könnyen kisedhető és cserélhető módon:

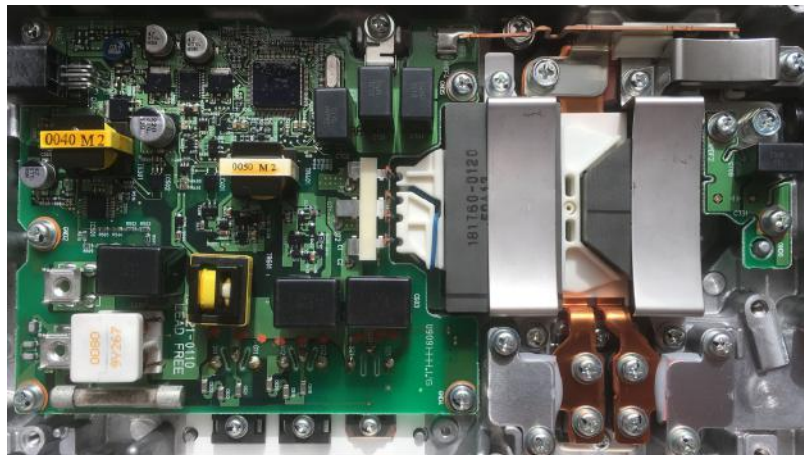
Már csak egy utolsó restanciám maradt: a DC/DC fotója:

Teljesen átlagos DC/DC, a gagyibb transzformátoros FET meghajtással; ellenütemű primer oldal; középmegecsapolásos, kétutas egyenirányítós szekunder oldallal. A több száz amperes kimeneti árammal a trafók alatt lévő, vízhűtésre szerelt dupla egyenirányító annyira nehezen bír, hogy a csavartuskóira menő réz-lemezeken két fület alakítottak ki, amelyeket két oldalról hővezető-szigetelő lappal a hűtött alu öntvényhez csavaroztak. Majd rövidesen írok az Opel Ampera DC/DC-jéről, ami bár csak egy „kommersz” autó, a DC/DC-je kb. fényévekkel jobb a FET-es szinkron-egyenirányítóival. Na de már elértem a 7. oldalt és az inverter alját is, így ezúton veszek hirtelen búcsút türelmes olvasóimtól! Önök egy garantáltan javíthatatlan luxuscuccot láthattak az imént. Talán a DC/DC modul menthető róla, de olyanból rosszat még nem láttam eddig más autóban sem.
