BMW I3 Charger belülről

Mostani alanyunk egy BMW I3 REX fedélzeti töltő. Ez egy olyan elektromos autóé, amit akár hibridnek is hívhatnánk, mert van benne egy benzinmotorral hajtott generátor is arra az esetre, ha az akkumulátorok lemerülnének. A töltő misztikus tüneteket produkál, mert egyik pillanatban leveri a 32A-es kismegszakítót is, közben a belső, benzinmotoros generátorról tud tölteni. Kinézetre nem is túl esztétikus: egy kiszögellésekkel, csonkokkal és csatlakozókkal jól megbonyolított alumínium koffer, melynek mindkét feneke lecsavarozható. Típuszáma több, mint érdekes, merthogy nincsen neki: belül egyetlen árva sorozatszám vonalkódja van, kívül sem sokkal informatívabb a cetlije: ez kérem egy **8634710-01**. Ennyi, csókolom, semmi több!

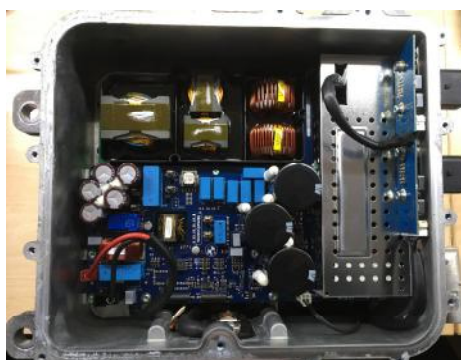
A fedőlapot leszedve már kicsit barátságosabb képet mutat, legalábbis nekem:

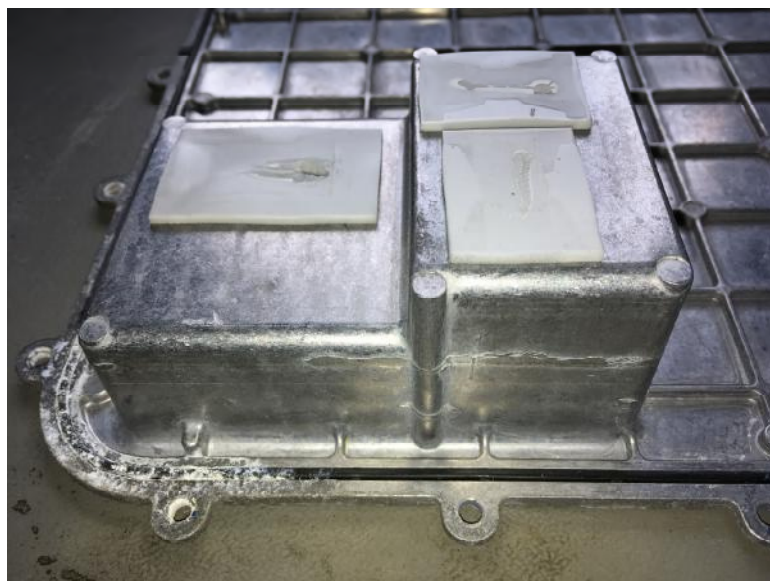
Ezen a fotón még azt is lehet látni, hogy a 3 nagy induktivitást nem csak alulról hűti a víz, hanem még felülről is a levegő: a hővezető ragasztó túloldalán kis hűtőbordák segítik a hűtést. (Lásd legelső oldal fotói) Közben mi lépünk tovább a fenéklappal:
