Nichicon Charger bontás

avagy a perverz, beteg japán horror

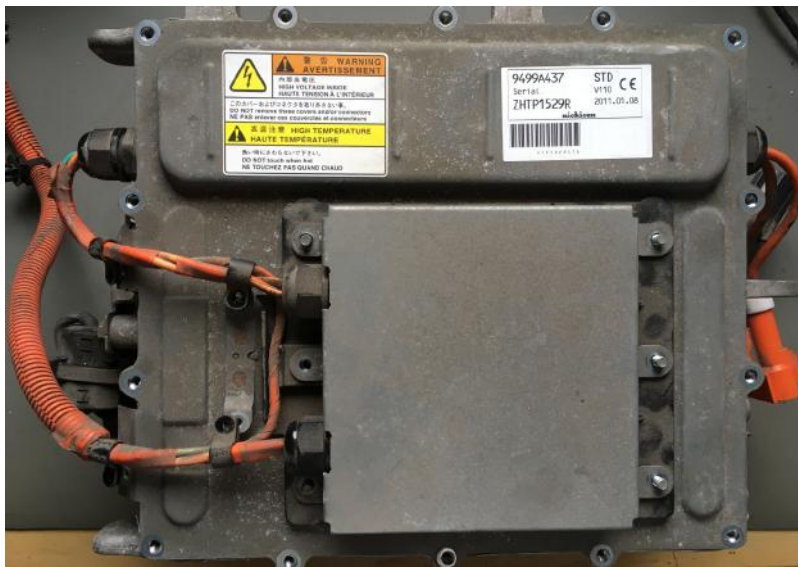
Bár lassan már egy órája eltakarítottam az utolsó nyomait is, még mindig zaklatott vagyok a legutolsó páciensem miatt. Egy *Peugeot iON* töltőjét volt „szerencsém” megismerni, és ha jók az értesüléseim, ugyanez van a *Citroën C-Zéro* és a *Mitsubishi i-MiEV* autókban is. Csak az tartja bennem a lelket, hogy ez egy elég korai darab, és talán azóta már áttervezték pár tíz vagy húsz alkalommal – merthogy nagyon ráférne... No de nem siránkozok, fogok még épp eleget sírni ezen! Jöjjenek a fotók; pl. így néz ki kívülről:

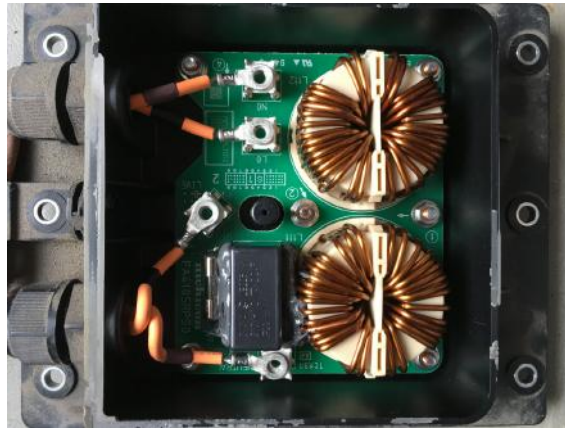
ZHTP1529P a típusa, gondolom a „*Zakkant Hülye Tervező Produktuma*” kifejezésből jött a rövidítés. De magamra vessek, rá volt írva angolul és japánul is, hogy ne szedd szét! Már ott fura volt, hogy bejön a bordás csövön a 230V, a földelés megy tovább, de a fázis-nulla viszont a fémlemez alatt egy műanyag kockába futott. Miért? Eleve, ezen a kb. 70 centis szakaszon egy egész spulni narancssárga szigetelőszalag volt feltekerve. Ennyire ráérték? Feltalálták már a kettős szigetelésű vezetéket elég régen... A műanyag doboz tartalma már kiverte nálam a biztosítékot: EMI/EMC szűrő akart lenni, műanyag házban, ami rádiófrekvenciásan semmit sem árnyékol? Kondenzátorok nélkül? Benne van a szokásos két induktivitás, de sem köztük, sem mögöttük nincs X2-es kondenzátor. Így két sorba kötött induktivitás csak, ami nem hogy segítene, de még árt is, mert ha megszakad a bejövő 230V, akkor ezek „rúgnak egyet”, mert a bennük lévő gerjesztés nem tud hova távozni belőlük. Pont igyekeznek elkerülni a vezetékek plusz induktivitását, itt meg kettőt is rátettek. És van egy, azaz egyetlen darab biztosíték: ez a testzárlat ellen ugyan vajmi keveset fog védeni, ha pont úgy van a töltő a konnektorba dugva, hogy a nullát „védje” a biztosíték. És mi az, hogy egy EMI/EMC szűrőben nincsen földelés? Mégis „hova teszi” a kiszűrt rádiófrekvenciás zavart? Szemetes-zacszkóba gyűjti, és a dobozka sarkában tárolja? Pont az lenne az egész egységnek a feladata, hogy „kiválogassa” a rádiós zajt az átfolyó áramból: a soros induktivitásokon csak az alacsony frekvenciás hálózati áram tud átmenni, a delta-kapcsolású kondenzátor-csoportok pedig rövidre zárják ill. a föld(elés) fele elvezetik a nagyfrekvenciás zavarjeleket. És ezt megcsinálják kétszer is egymás után, hogy még hatékonyabb legyen. Valószínűleg aki ezt tervezte, éppen azon az órán kimaradt a suliból, és csak annyi ragadt meg a fejébe, hogy kell két rézdrótos ferrit spulni az áram útjába.

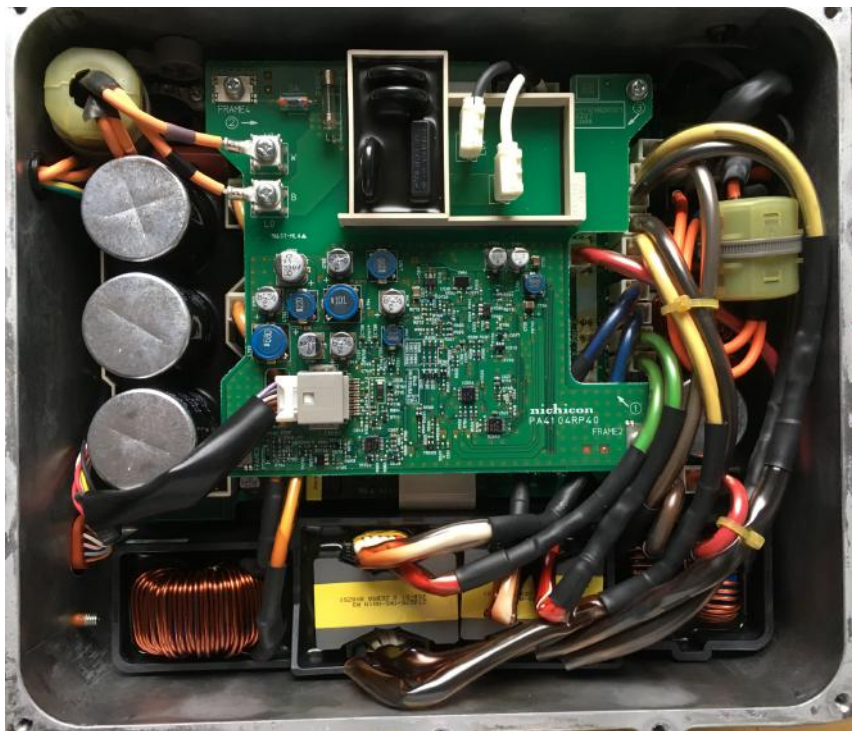
Leszedni a fedelet sem volt semmi. M5x12-es csavarokkal volt lecsavarozva egy vékony, domborított bordákkal „megerősített” lemez, ami teljes felületén oda volt ragasztva. Racsnis kulcs kellett a fellazításához, mert kb. megfolyt már az anyag, úgy meg volt húzva. Valaki azt hihette, hogy ez a hengerfej, hogy ilyen erővel odaszegezte?

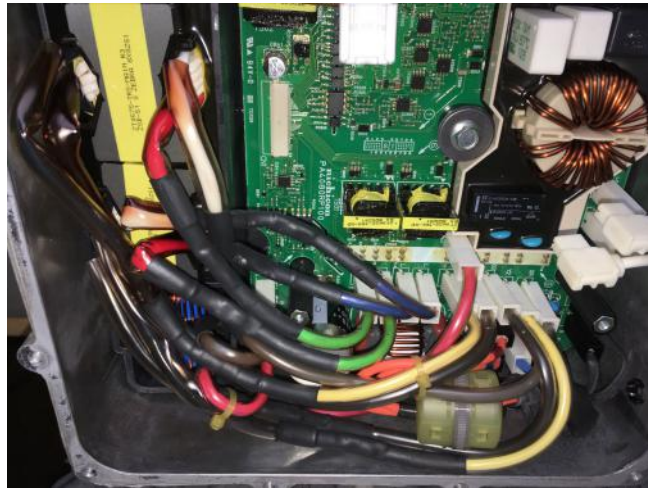
Na neeee... Ez még viccnek is rossz! Ha tanár lennék, egy ilyen tervezésre azonnal egy hatalmas nagy karót adnék! Hogy mik a hibák?

- A bemeneten csak egy biztosíték van; 30 centi dróttal korábban már volt egy, kettőt így sorba kötni teljesen értelmetlen. (Ugyanazon a vezetéken vannak.)
- A fehér keretben lévő elektronika simán mehetett volna egy szinttel lejjebb, és akkor nem kell 2 db 5 centis toldó-vezeték csatlakozókkal.
- Az összes induktívitás vezetéke oldalra megy, 10-20 centis hosszal. Ha „elfordítják” 90 fokkal az elektronikát, akkor pont pár centire lettek volna csak az induktívítások, így nem kellett volna 3 kW sugárzó energiát 10-20 centis „antennákon” vezetni, hogy minél több zajt termeljen.
- A hosszú vezetékek miatt az összes tekercs-vezetéken van egy-egy amúgy elhagyható toldás, amit le kellett szigetelni egyesével:

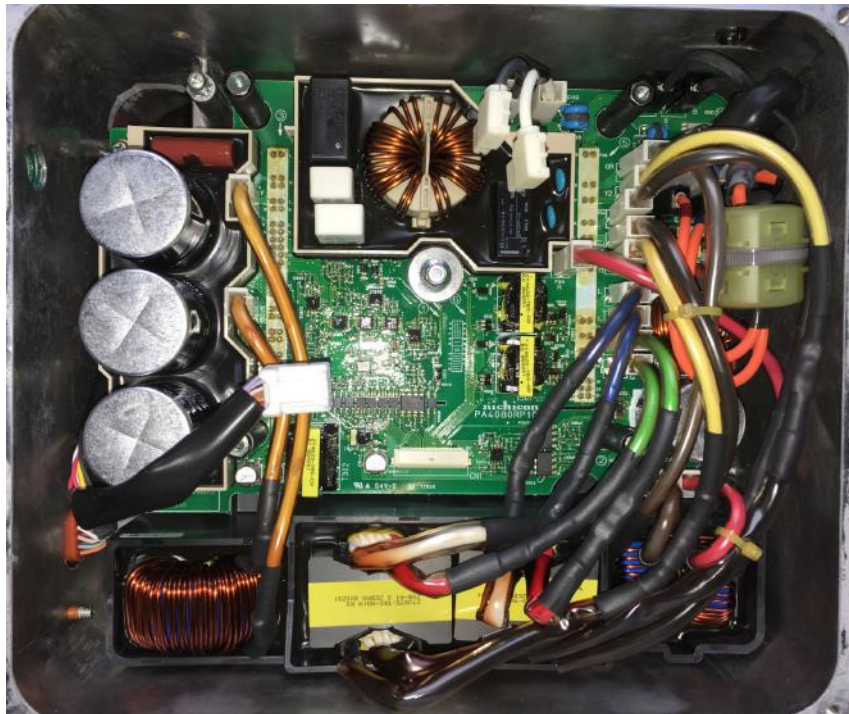
Hogy jobban látszódjanak a hibák, lekaptam gyorsan a legfelső panelt is:

Egy ilyesfajta elektronikában az alábbi alkatrészek szoktak meghibásodni leggyakrabban:

- Túlfeszültség-védő varisztorok – kiöntve, cserélhetetlen
- 2 db X2 zavarszűrő kondenzátor – kiöntve, cserélhetetlen
- Lágyindító áramkör soros ellenállása – kiöntve, cserélhetetlen; még kimérni sem lehet!
- Lágyindító relé érintkezői összehegednek zárlatkor – kiöntve, cserélhetetlen
- V_{busz} puffer-kondenzátorai kapacitásukat veszítik – kiöntve, cserélhetetlen

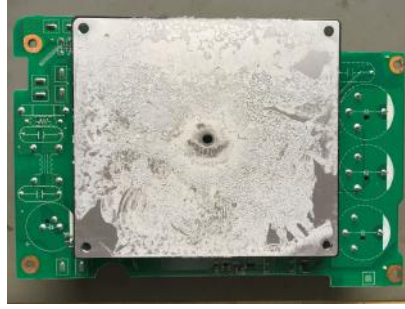
Már csak a félvezetőket keresem, bár már innen is látom, hogy modullal oldották meg, ami persze, hogy pláne cserélhetetlen. Még a típuszámmal sem vacakoltak: nesze Neked szerelő, nesze Neked környezetvédelem meg újrahasznosítás! Összerakták, de úgy, hogy szelektíven szétszedni is legalább 2 óra munka, mert minden átfűzve minden; maximum flex-szel lehet gyorsabban kiszedni a belét, hogy legalább a több kiló alumíniumot hasznosítani lehessen.

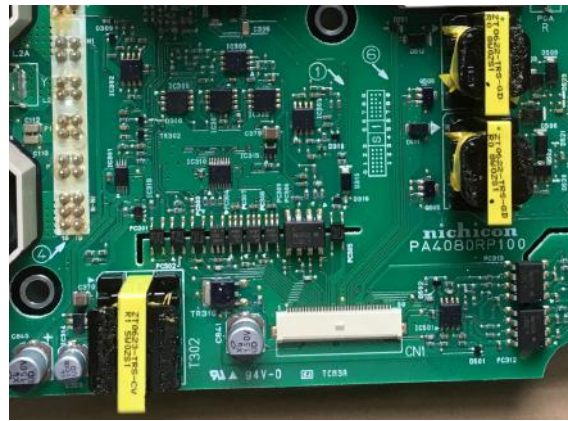
Olyan apróságokról nem is beszélek, hogy a csúszósaruk egy része „sima”, egy része meg retesz, amit aztán cibálhatok estig, akkor sem jön le a saruról, csak ha a reteszt benyomom. Remélem csuklott a tervezője, aki tippre valami nyugdíj előtt álló öregúr lehetett. Ki másnak jutna eszébe ma, egy modern(nek szánt) elektronikába az olcsóbb, gagy PC tápokból ismerős transzformátoros FET meghajtót csinálni? (3 db fekete csévetestű kis trafók, sárga ragasztóval bevont ferrit E-maggal). Vagy pl. az alsó panelen egymás melletti optocsatolók hosszú sora, és még kettő oldalt ráadásnak:

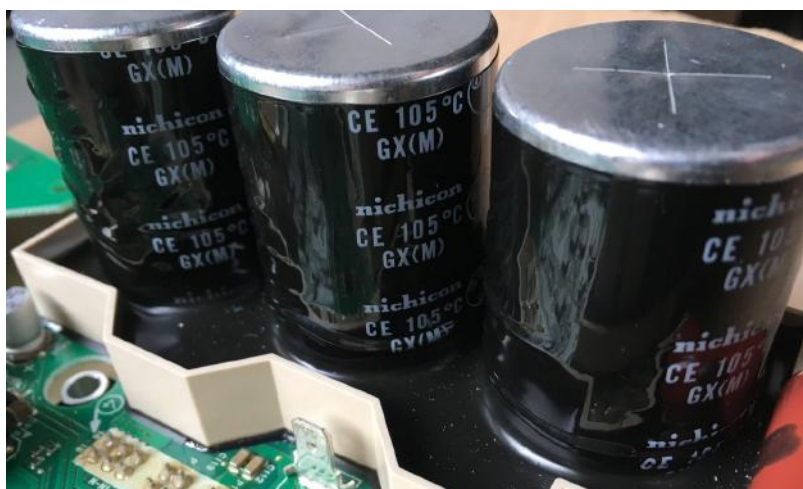
Ó, és a csattanóról majd el is feledkeztem! A panelt az a *Nichicon* gyártotta, aki egy japán, kondenzátorokat gyártó cég. Tehát feltételezném, hogy legalább a saját fejlesztésükben jól le vannak méretezve a kondenzátorok. Ehhez képest úgy túlmelegedtek, hogy a műa. fóliás szigetelésük összegyűrődve lecsúszott, mint részeg kocsmatöltelékről a kinyúlt farmergatya:

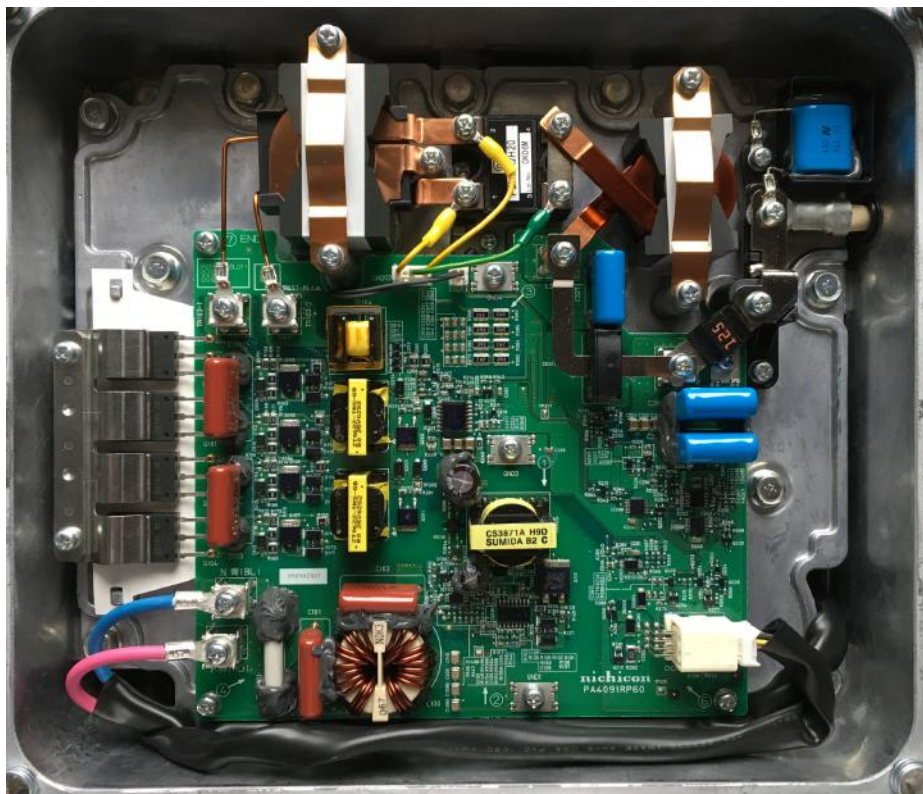
A túloldal! Merthogy kétfenekű dobként van még egy elektronika benne, mégpedig egy DC/DC a 12V-hoz. Nem sokkal modernebb, mert ugyanúgy impulzus-trafós, mint a *Vargáné és tsa.* feliratos PC tápegységek, amely névtől minden valamire való számítógép-szervizest a jéghideg veríték ver ki azonnal. De szép. Mi több, gyönyörű...
