Nissan Leaf Inverter, avagy Noé esete az Özönvízzel

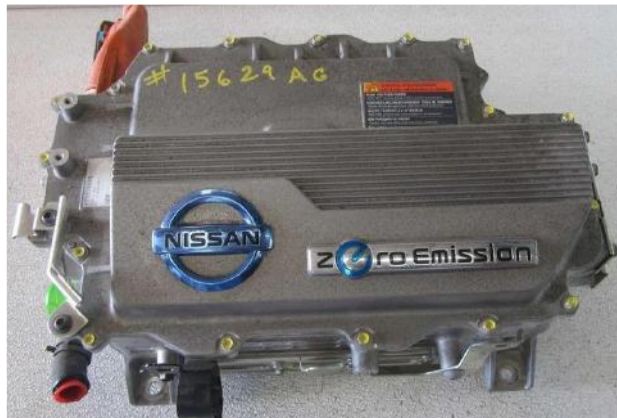
Másfelől azért is vannak ambivalens érzéseim, mert tudom, hogy a legelterjedtebb eCar, mégis eddig még egyetlen egy alkatrésze sem került hozzám. És így utólag már egyre jobban bántam, hogy annó a kölcsön-kocsit nem szedtem szét, mint házám minden egyes készülékét. Iszonyúan birizgálta mostanában a fantáziámat, hogy mi van abban az autóban, amitől az annyira jó és megbízható... Egyik barátom végül megkönyörült rajtam, és nagylelkűen nekem ajándékozott egy érintetlen állapotú, korai kivitelű Invertert, egy ilyen:

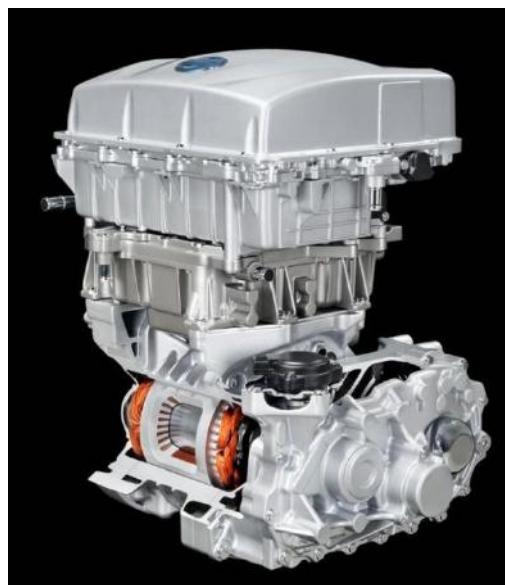
Hogy miért fogalmazok ilyen furán, majd mindjárt világos lesz; addig gyorsan elmondom, hogy a mai *Nissan Leaf*-ok már egyetlen integrált rendszerben tartalmaznak minden lényeges eCar elektronikát: legfelül a *Power Delivery Module* nevű dobozkában van a fedélzeti töltő (charger) és a 12VDC-s DC/DC, plusz a „kötődoboz” (*Junction Box*), alatta az Inverter doboza van, legalul pedig a hajtómotor és a lassító fogaskerék-áttétel található; valahogy így, ahogy ezen a részben metszeti ábrán is látható:

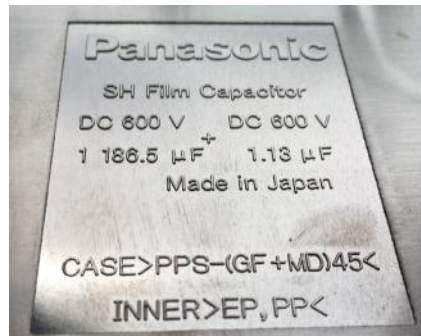
Amit a kép közepén látunk, az egy hatalmas kondenzátor. Ill. egészen pontosan 3 db 380 μ F 600V-os külön kondenzátor egyben, amibe még egy 10 k Ω -os NTC hőérzékelőt is integráltak. Szépen galvanizált kivezetésein nem fogott a tengeri só se, így érintetlen állapotban le tudtam szedni, de a fotózása kb. lehetetlen. Így elégedjete meg az adattáblájával:

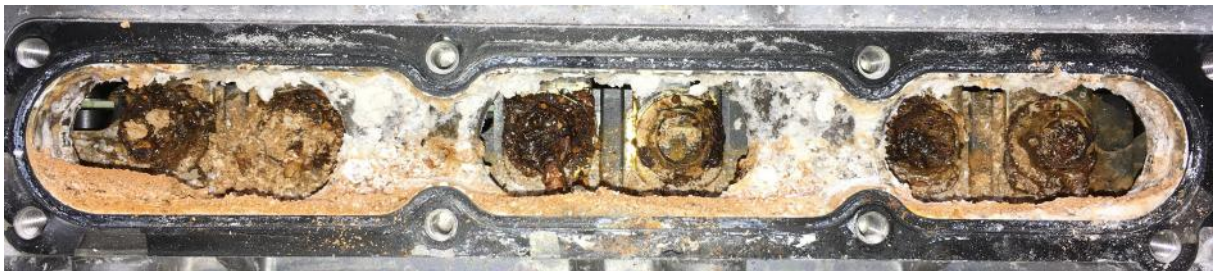
Itt eljutottam egy olyan pontra, hogy fentről már nem lehetett semmit szétszedni. A vastag alumínium-öntvény ház mind a négy oldalán van egy-egy acéllemez fedőlap, és onnan lehet a csavarokhoz hozzáférni oldalról. Bal oldalon a bejövő akkufeszültség két csavarja, szemben vele a jobb oldalon a motorhoz menő 3 fázis csavarjai vannak. Alul ezek a csavarok mennek az IGBT (vagy FET) modulokra, felül pedig a kiszedett kondenzátor 2x3 sínje csatlakozik az IGBT (vagy FET) modul másik oldalára. Így oldalára fordítottam a dobozt, és leszedve ezen fémlemezeket, Csernobilt idéző látványban volt részem:

Csak sejthető, hogy itt 3x2 db M10-es csavar rögzít 6 db galvanizált réz sínt.

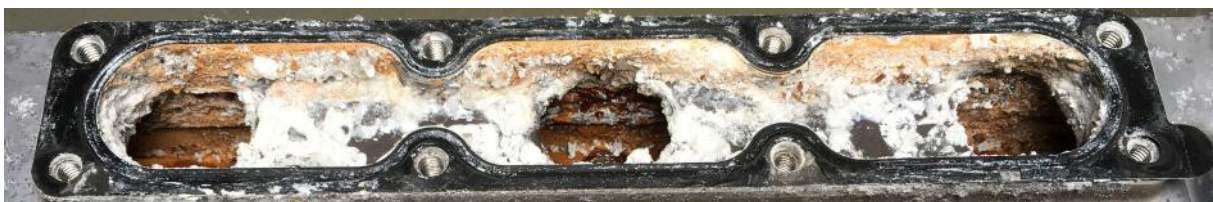
Itt a túloldal, 3 db M10-es csavarral. Kikapartam a só nagyját, hátha mégsem teljesen tropa a menete (én kis náiv), és meg tudom mozdítani. Hát... Fél kiló dinamittal talán menne... Az asztalomon látható sómennyiség egy jó púpos maréknyi, pedig van még sok a dobozban is:

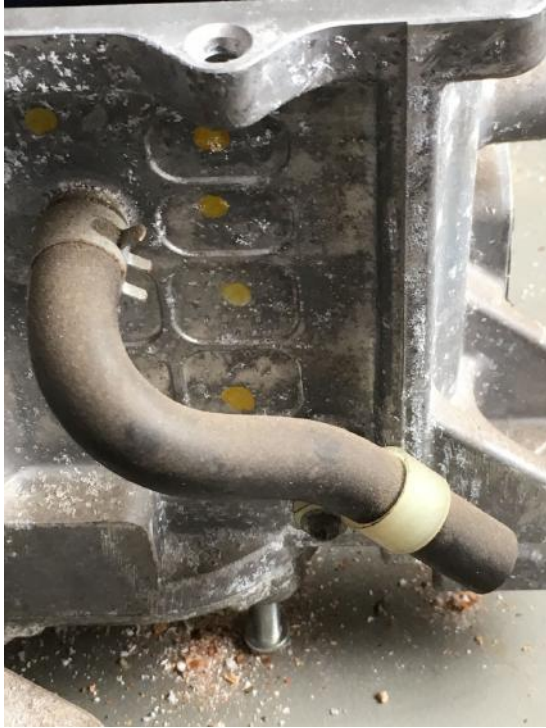
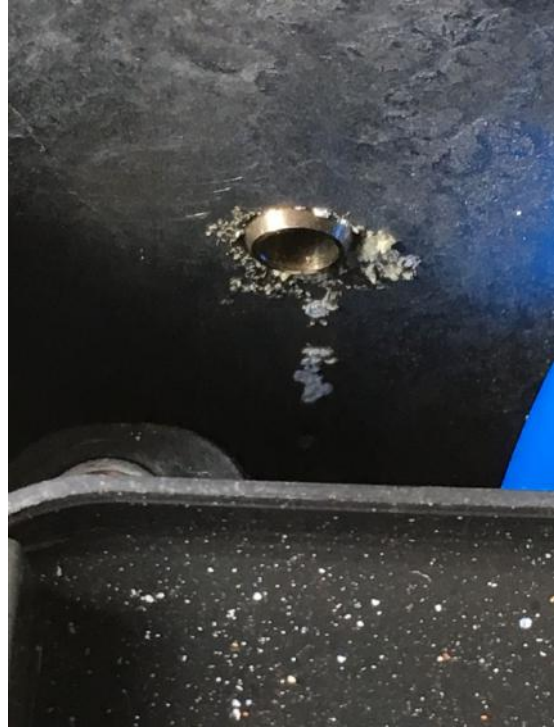
Már csak az a kérdés, hogy jutott be ide ennyi sós víz, ha egyszer minden oldalról rendesen záró gumitömítések voltak? Sehol egy sérülés, minden gumitömítés patika tisztaságú volt. A megoldást most is az alumínium ház oldala árulja el, apró kis fehér felmaródás képében:

Minden hermetikusan záró elektronikára kell egy „légzőnyílás”, különben a frontok okozta nyomásváltozás, vagy pl. egy magas svájci helyre történő felmenetel-lejövétel során kialakuló nyomásváltozások akár össze is roppanthatják a dobozt. A *Nissan Leaf*-nál nem egy apró kis furatot csináltak, hanem egy jó fél centis belső furatú csövet, amely ugyan lefelé állt, de az árvíz hatására a víz visszanyomta a levegőt a csőbe. Belülről a doboz 12 cm magas, kb. 1 cm magas víz ment bele, tehát a belső légnyomást az 1,00 bar-ról 1,09 bar-ra nyomta össze. És mivel ~10 méter vízoszlopnak van ~1 bar nyomása, kb. 90 centiméter magasan állt a víz az Inverter felett, hogy ennyi be tudott nyomódni. Ekkor állt ugyanis be a nyomás-egyensúly, és onnantól fogva egy csepp sem szivárgott be, bármennyig is tartott utána az árvíz. Ha időben szét lett volna szedve az inverter, talán még menthető is lett volna...
