Opel Ampera Charger

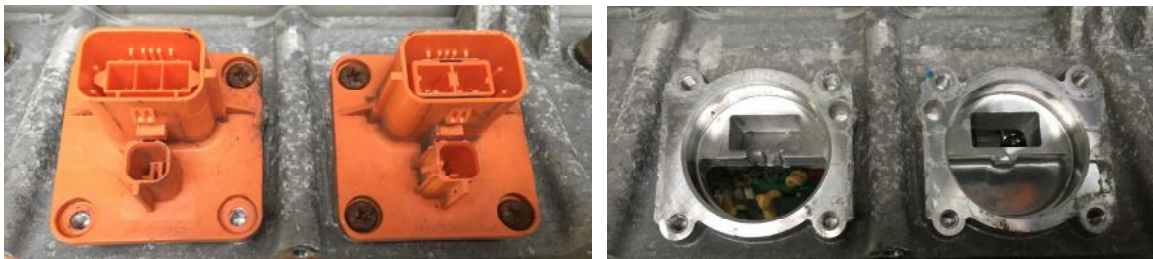
A csatlakozók csavarjai kb. teljesen rozsdásak, ami kissé meglepő; az azonban egyenesen ijesztő, hogy a csatlakozók bemarásai olyan sorjásak, hogy bármilyen vezetéket azonnal ketté tudnának vágni, mint a legélesebb orvosi szike. Összerakás előtt egy picit igazítottam is rajta, és kapott a vezeték is egy plusz szigetelő csövet, mégiscsak 230VAC ill. 2-300VDC van ott.

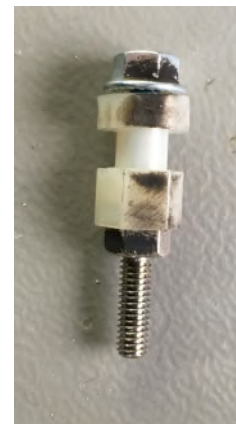
Persze a lemezek is egymásra vannak csavarozva, mert miért is ne; sőt, egy csavar egészen trükkös: az alsó fele pont a bejövő 230VAC-ra megy, míg a felső fele a készülék házára. A kettő között mindössze egy vastagon kormolódott műanyag távtartó van. Ha ezen a kormot rajta hagynám – ami köztudottan egy jó vezető – már lenne is egy szép kis testzárlatom...

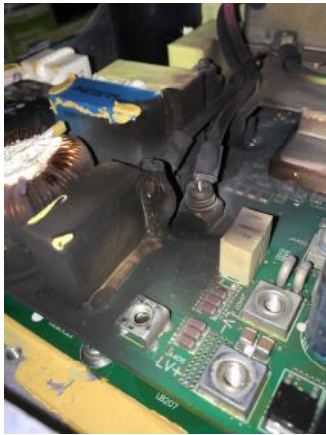
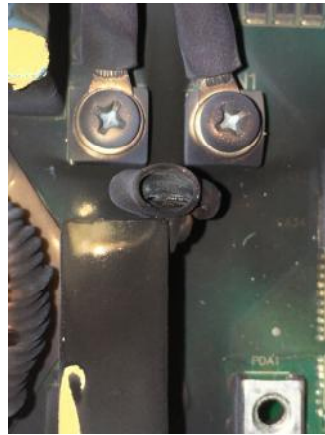
A hiba ezúttal banális: a kihagyott biztosíték híján a bemeneten lévő varisztor füstté vált:

Egyetlen alkatrész csupán, de oly mértékben betérítette a panelt vezető korommal, hogy az egész elektronikát szét kell szedni, hogy le tudjam takarítani. Ilyen nagy méretű ultrahangos mosóm sajnos nincs, amibe ekkora panel is beleférne, így fogkefével, fülpuccolóval, ipari adag izopropil alkohollal kell lemosni, aztán utána még az alkatrészek alól is ki kell öblíteni egy kis kompresszoros kifúvatással. Megtanultam ugyanis korábbról, hogy amelyik alkatrész a nyáklapra felfekszik, alatta egy vékony vezető film alakulhat ki, és bekapcsoláskor egy irgalmatlan nagy csattanással szépen elszenesítve a NYÁK-ot, egy rejtett kis zárlatot okoz. Szóval újabb jó másfél óra, mire elégedett vagyok az eredménnyel: utolsó atomig letakarítottam a mocskot!

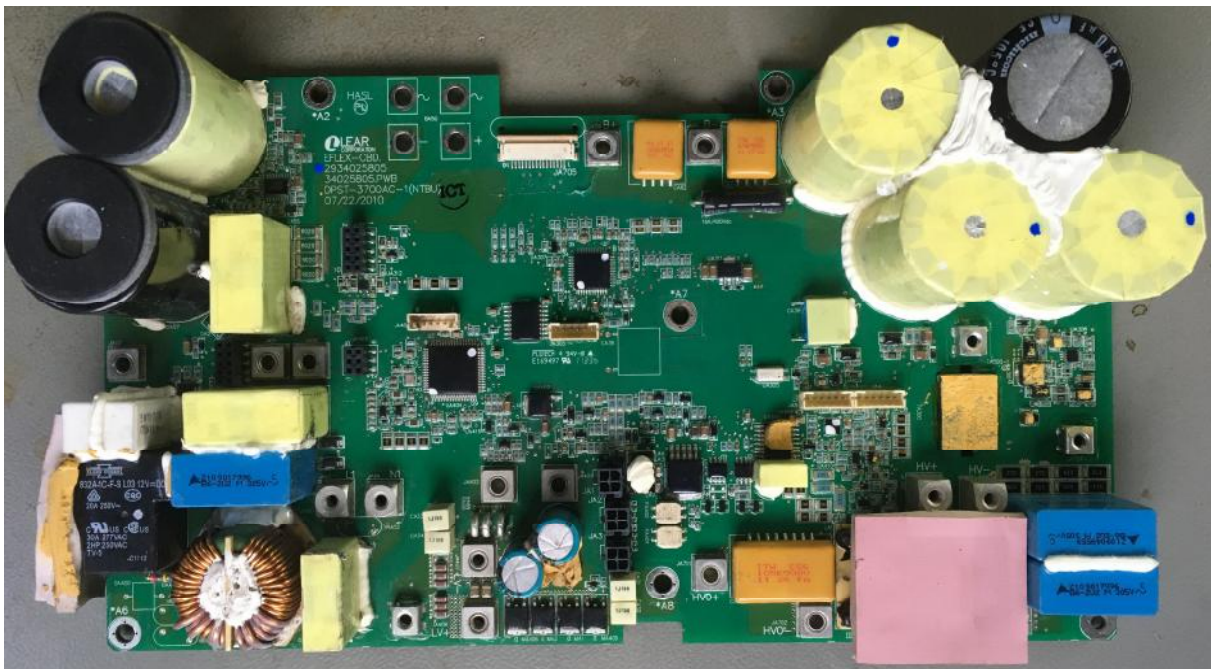
A szokásos analízis kb. az alábbi: a bal alsó sarokban (L1/N1) jön be a 230VAC, ami előbb elbújócskázik a panel bal alsó sarka irányába, ahol a lágyindító relé és a $2 \times 10 \Omega$ ellenállás van. Innen egy hirtelen kanyarral felmegy a $\sim \sim + -$ jelekkel megjelölt graetz irányába, majd onnan visszakanyarodva bebújik két egymáshoz közeli fémtuskóba. A jobb oldalon pedig a rózsaszín szigetelőlap felett megy ki a nagyfeszültség, amit a szigetelésekből ítélve olyan $\sim 240\text{VDC}$ lehet. Az akku kapcsai a középső-alsó részen lévő LV+ / LV- kapcsokon távoznak az egyik tömszelencén át; a másik kábel a jelekből ítélve a töltő csatlakozóval kommunikál.

A teljes vezérlése is 3 db chip csupán: a *Microchip dsPIC33FJ16GS504* típusú 16 bites (jé, mégse kell 32 bites proci, amit mindig is mondok?) DPS processzora vezérel kb. mindent; egy *Freescale* (volt NXP) *MC9S12XDG128MAA* szintén 16 bites, de hagyományos processzor is van mellette, amely láthatóan a töltőcsatlakozóval kapcsolatos áramkörökhöz csatlakozik. A kettő között egy *Si8431BB* típusú három csatornás digitális izolátor az összes kapcsolat; a két adó és egy vevő vezetékből SPI kommunikációra tippelek.

Ami még érdekes: a jobb oldali kondenzátor-csoport (4x 330 μ F/450V) mellett egy fekvő fekete rudacska – egy biztosíték! Szóval ismerik a *LEAR Corporation*-nál is a biztosítékot, csak nem szeretik... ☺ Pedig ha használják, megspóroltak volna nekem úgy két óra munkát... De ha már kiszedtem ezt a panelt, nézzünk be alá is:
