Delta Charger átnézés

Ezt bizony egy külsős cég csinálta, a Delta; *DSOC-3300W* típusú, *ECD16010010 Rev 7 (!)* modellszámú 3,3 kW-os fedélzeti töltő. A 7. verzió elég meglepő, mert biztos, hogy *Fisker Karma*-ból nem adtak el ennyit. Tehát fogok még ezzel találkozni más autókban is. A fedelet leszedve lefotózni sem volt érdemes, mert csak egy üres panel hátlapot láttam, így le kellett az alu öntvényről bontanom előbb, hogy lássak is valamit; ezt:

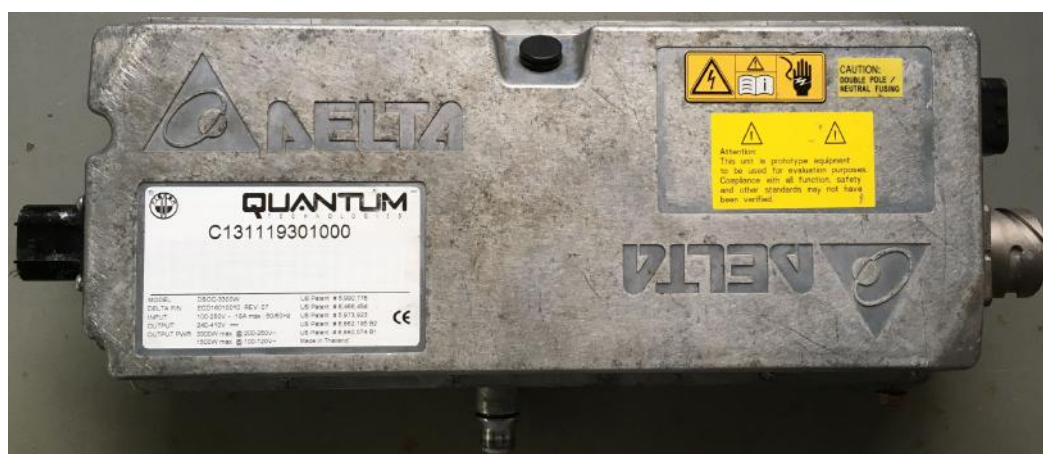
Mostanában úgy N+1 dolog jött össze egyszerre, ahol az „N” tart a végtelenhez; de amikor azzal hívtak fel, hogy egy *Fisker Karma* luxus-sportkocsi töltő javításában kérnek segítséget, eszem ágában sem volt nemet mondani. Épp a környéken jártam, így rövidesen találkoztam is a tulajdonossal, aki végre örült, hogy panaszkodhat egy szakembernek. Tíz perc alatt annyi rosszat mesélt a mesébe illő kocsijáról, hogy esetében a sok „hol volt, hol nem volt” fordulat már közel sem mesés. Ahogy hallgattam, rájöttem, hogy az autója valahol a hisztis barátnő és a csökönyös szamar között van félúton: mániája az autónak, hogy indoklás nélkül letiltson, és 2-3 óra csökönyös semmittevés után mintha mi sem történt volna, megy tovább. És úgy hírlik, hogy ez típushiba... Ezúttal azonban a 2-3 órából 2-3 hét lett, mert a februári hóesés után egy szakembőr által szigetelőszalaggal (!) megjavított és letömített csatlakozó pipából úgy fél pohárnyi víz lett kiöntve, pont a töltő 230VAC oldalánál. Teljesen logikus volt a feltételezés, hogy a töltőben van még pár deci víz, ami elég nyomós ok lenne arra, hogy az autó meg se moccanjon többé. Meglepve vettem át a vékonyka, nem is Fisker által gyártott töltőt, ezt:
