Nichicon Charger Gen2

avagy fejlődünk, fejlődünk?

Verzió: 1.00, 2019-06-25, Tata

Varsányi Péter E.V.

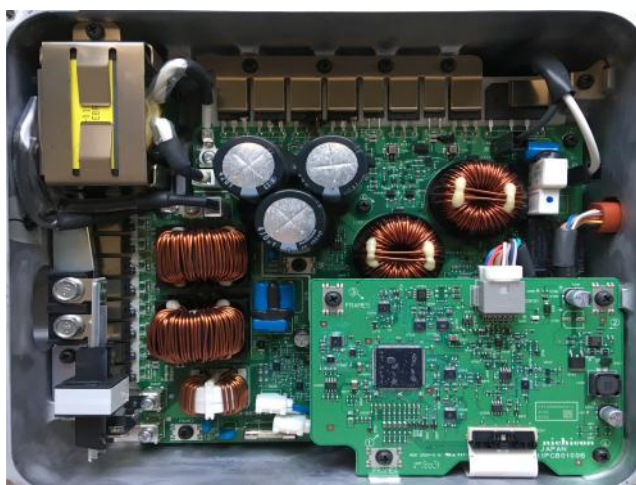
Leszedve a fedelet, megkönnyebbült sóhaj szakad ki belőlem, mert látom: barátok leszünk!

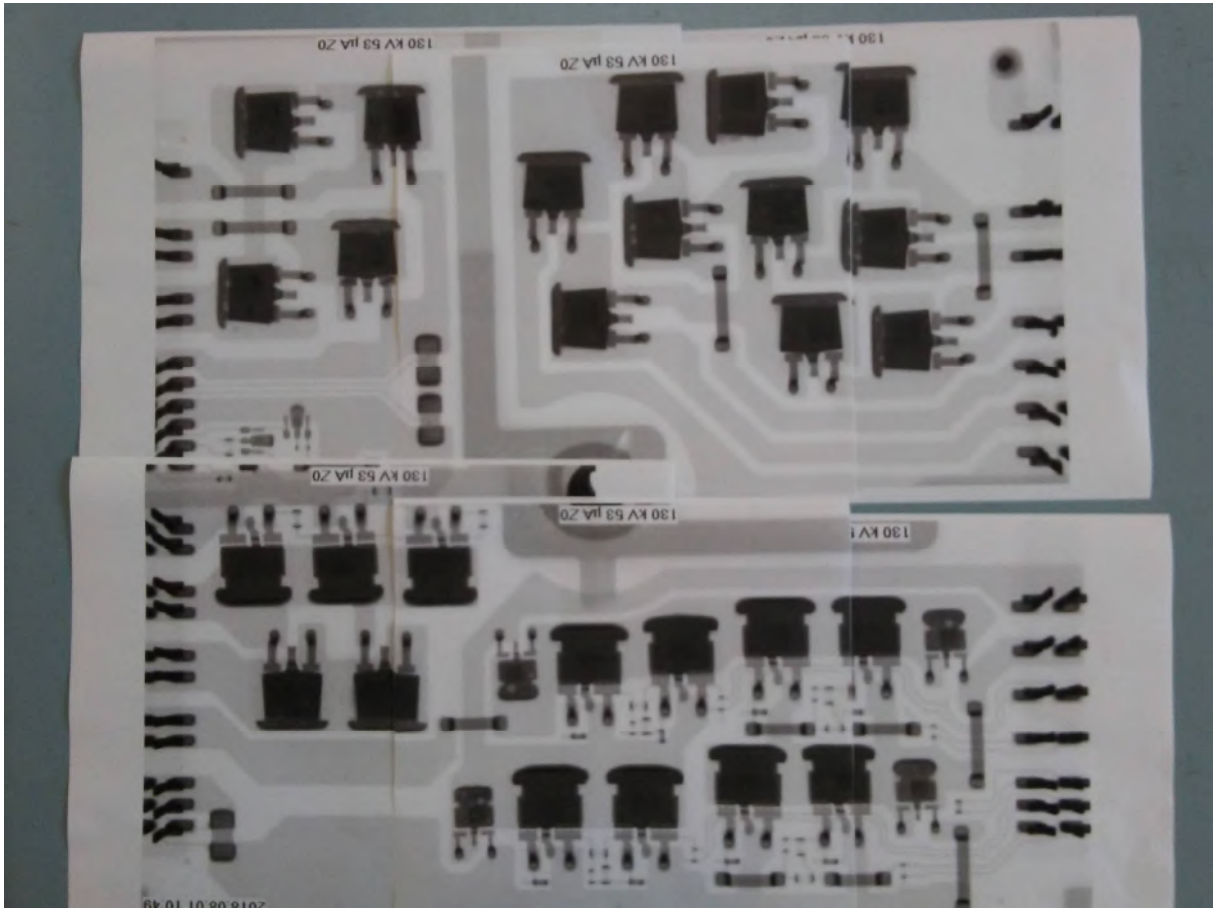
A félvezetőket illetően nem lepődtem meg azon, hogy pl. a kimeneti egyenirányítóban 8 db dióda van 4 db helyett, a bal oldalon egymás alatt. Ez ugyanis az elődjében is így volt, bár ott máshogy voltak kötve. Ahhoz ugyanis, hogy javítani tudjam az elődjét is, valahogy rá kellett jönnöm, hogy mit rejt a nevesincs hibrid. Kimérni kimértem a 72 lába közötti kapcsolatokat, és felrajzoltam, hogy szerintem mi és hogy lehet benne bekötve. Megpróbáltam egy zárlatos hibridet szétszedni, de inkább miszlikbe szakadt a kökemény műgyantája, semmint bármit is eláruljon magáról. Így igazán csak akkor nyugodtam meg, amikor belebotlottam egy röntgen felvételbe, amit valószínűleg egy kisméretű fogászati röntgennel csináltak, és az egyes fotókat utána összeillesztgették. Ez alapján ellenőriztem és kibővítettem a kis rajzocskámat, és ezzel már könnyedén meg tudtam keresni a hibát a teljesítmény elektronikában. A fotót főleg csak azért mutatom meg, hogy mások is lássák, mennyire sok és kemény munka van amögött, hogy egy autóelektronikát elég jó aránnyal javítani lehessen. Meg sem próbálom a 100%-os javítási arányt elérni, mert egyszerűen lehetetlen így, hogy se dokumentációt nem adnak ki róla, se kapcsolási rajz nincs, se más fogódzó. De azért a 80%-ot elég stabilan hozom mostanában. De ötből egy alkalommal potyára dolgozom én is, meg az autószerelő is, amikor kipróbálja az általam javított modult az autóban. Ez van sajnos... De jöjjön inkább a kémfotó a netről:
