Volvo V60 PHEV Inverter, avagy lakkom, lakkom, mondd meg nékem...

Verzió: 1.01, 2018-07-16, Tata

Varsányi Péter E.V.
Tel: +36-20-942-7232
Web: <http://varsanyipeter.hu/>
Email: info@varsanyipeter.hu

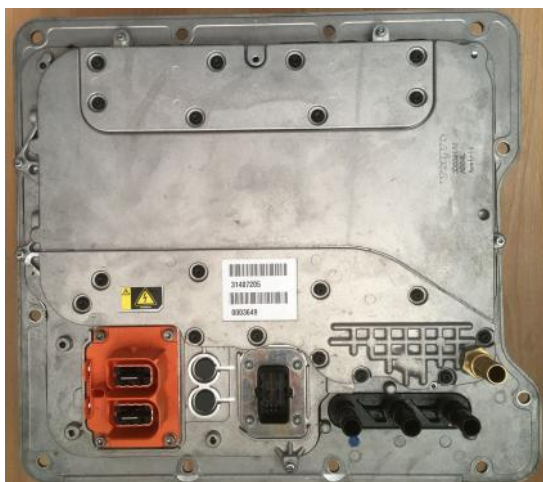
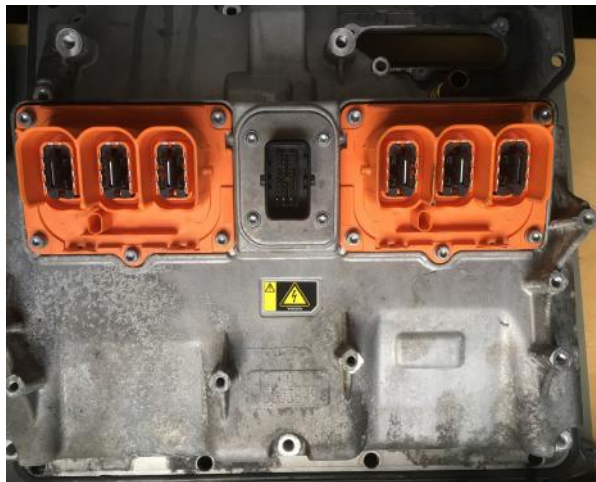
Maradok inkább annál, amihez (talán) értek: a **Volvo V60** invertere sem egy örök darab! Az alábbiakban erről írnék pár jó vagy rossz szót. Az egység meglehetősen furán néz ki:

Azért írom, hogy furá, mert egy hatalmas alumínium teknőből áll, amin van egy fedőlap; ám meglepő módon a vízűtés a fedőlapra megy, márpedig a vízűtést soha nem bolygatjuk, mert később szivárogni fog. Ráadásul alul-felül vannak rajta narancssárga nagyfeszültségű csatlakozók, így ha megpróbálnám szétfeszíteni, ott bizony törne odabent sok dolog. A szép nagy fekete csavarok kihajtása után is csak a vízűtés bemarását volt szerencsém látni, így kellett egy kis idő, mire rájöttem a meglehetősen nyakatekert szétszedési módra. De nem csak ez tréfált meg: az első képen még látszik három fekete csöcsönk; a fotón ugyan nem látszik, de szépen meg is vannak jelölve piros, sárga és kék színnel. Lehet, hogy ezt most nem kellene elárulnom, de majd egy percre vizsgáltam zseblámpával, milyen érdekes egy nagyfeszültségű csatlakozó lehet ez, hogy nem látom benne a fém érintkezőket – mire leesett, hogy ezek csak hűtővíz átvezetők, és közülük sincs az elektronikához!

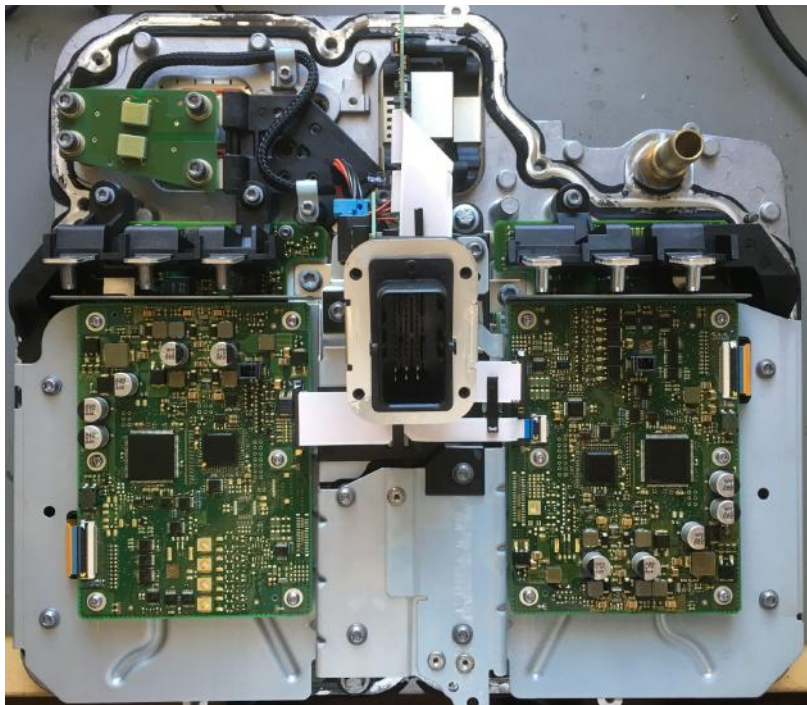
Szóval kis küzdelem árán, de végül elért a meglepően komoly elektronika:

Amit itt látok, az már helyből 4 processzor; a két kisebb a *Texas TMS320*-as szériája, a két nagyobb meg a „szokásos” *Freescale* processzorcsalád. Első ránézésre a két panelnek nem sok köze van egymáshoz, alig pár alkatrész egyezik csak, de miután a panelet leszedtem és *Harry Pottert* megszegényítő mágikus varázslatot hajtottam végre rajtuk, feltárul a megfejtés:

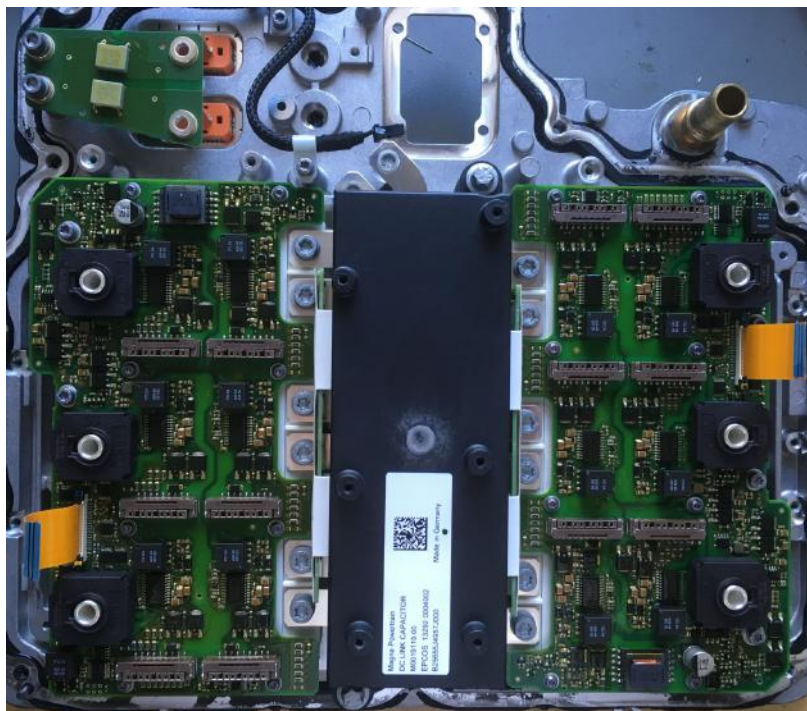
Miután a vezérlő panelen nem láttam semmit nagyítóval, ami ellenőrzést igényelt volna, az ásatást folytattam, és eltávolítottam a hordozó-árvényező fémlemezt, meg a feleslegesen útban lévő csatlakozókat és áramvezető síneket:

E látványra szerelmem végleg beteljesedett: ezt az elektronikát nem lehet nem szeretni! (De lehet, lásd majd később...) Gyönyörű mestermunka! Középen a szokásos V_{BUS} kondit látjuk; szerényen, feltűnés-mentesen és életveszélyesen: nem tudok nem félni a pufferkondik jelentette váratlan áramütésektől, amelyekben gyakran van részem, így alaposan végigmérem tapogatás előtt. A két vezérlőpanel ezúttal teljesen azonos, az utolsó atomig bezárólag, így az összejelölés elkerülhetetlen. A panelek szélén 3-3 fekete kocka a LEM gyártmányú árammérő szenzor; ezek mérik a motor ill. a generátor áramát – merthogy ez a magyarázat a kettősségre. Az áramot kivezető sínek segítenek is a beazonosításban; semmi más nem utal ugyanis arra, hogy a bal oldali a generátor IGBT egysége, a jobb oldali pedig a hajtómotoré. Nem ismerem az autót, így csak tippelek: amikor a dízel (!!!) motort el kell indítani, akkor a bal oldali IGBT egység (ami alpból a generátoré) motormeghajtót játszik, míg ha visszatáplálás fékezést kell csinálni, akkor meg a jobb oldali, elvileg motormeghajtó panel átmegy generátor-vezérlőbe, és szabályozza a visszatáplálás intenzitását. Ez magyarázza, hogy a két áramkör teljesen egyforma, hiszen csak a vezérlésétől függ, mikor motormeghajtó, és mikor generátor-vezérlő. Viszont a hibakeresést és a javítást igen nagyban megkönnyíti, hogy a két egység tökéletesen egyforma. Persze az ásatás közben folyik tovább, mert a hiba még mindig nincsen meg...

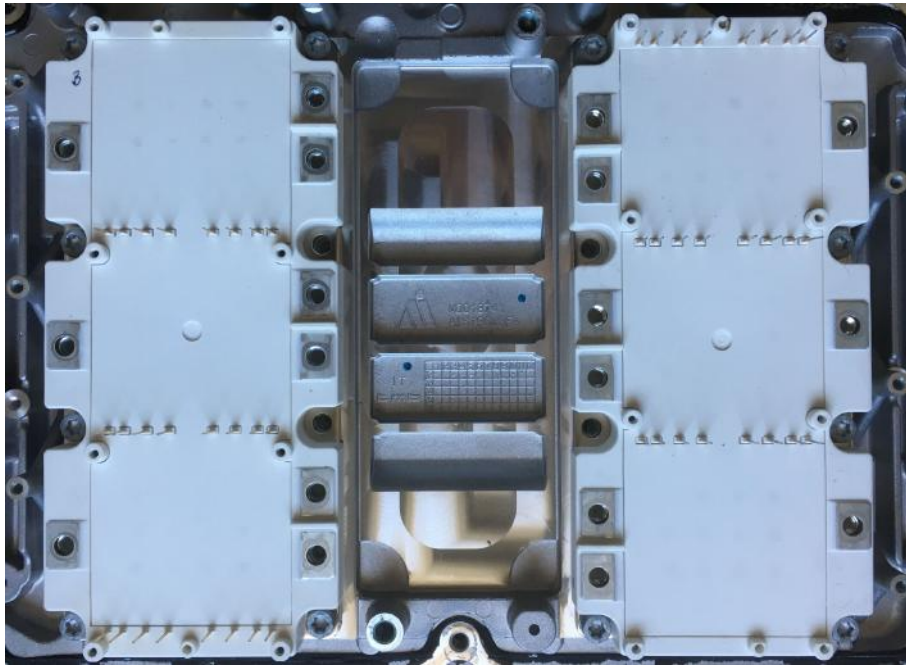
Itt legalul már csak a két IGBT modul látszik; mivel a DC Link kondi útban volt, azt is ki kellett szednem. A hiba szemre nem látszik, de a speciális IGBT mérőműszerem már kiszúrta a hibát: a jobb oldali motormeghajtó IGBT egyik kapcsolóeleme zártatos lett. Látszik is, ha jó a szeme valakinek (jobb szélső zóna, bal alsó sarok):

Ilyenkor jön a javítás legnehezebb lépése: tudunk-e ilyet szerezni valahonnan? Boltból épp lehetne, pár hét és potom 160.000,- Ft igazán méltányos ajánlat, de szerencsére mint mindig, a kínai barátaink most is a segítségünkre sietnek, és elfogadható áron, raktárról, gyorspostával egy hét alatt itt van egy használt. Ennek kapcsán érdekes intermezzo is felbukkan: a kínaiak – okosan – megérdeklődtek, hogy „natúr” kérjük a használt modult, ami így sérülékeny, hiszen ahogy ütik-vágják rakodásnál a csomagokat, letörhetnek a hosszú kivezetések – vagy kérjük ingyen a vezérlő elektronikát is, ami „megvédi” a modult? Persze ez utóbbira szavaztam, és a panel megérkezésekor első ránézésre gyanús lett, hogy a **Volvo V60** elektronikája és a kínai verzió mennyire hasonlít: azonos típusú alkatrészek, közel azonos beállítási paraméterek, és szinte tökéletesen azonos kapcsolás... Az is biztos csak véletlen, hogy postázás előtt minden azonosító adatot levakartak a kínai panelről. Így könnyű fejleszteni: ezért haladnak a kínaiak ilyen gyors tempóban az elektromos autó fejlesztésben, mert finoman fogalmazva is csak másolnak! De rengeteget segített a kínaiak panelje a visszafejtésben, mert azon nem volt lakk.
